第1部 事故は防げなかったのか？

1.1 本事故直前の地震に対する耐力不足

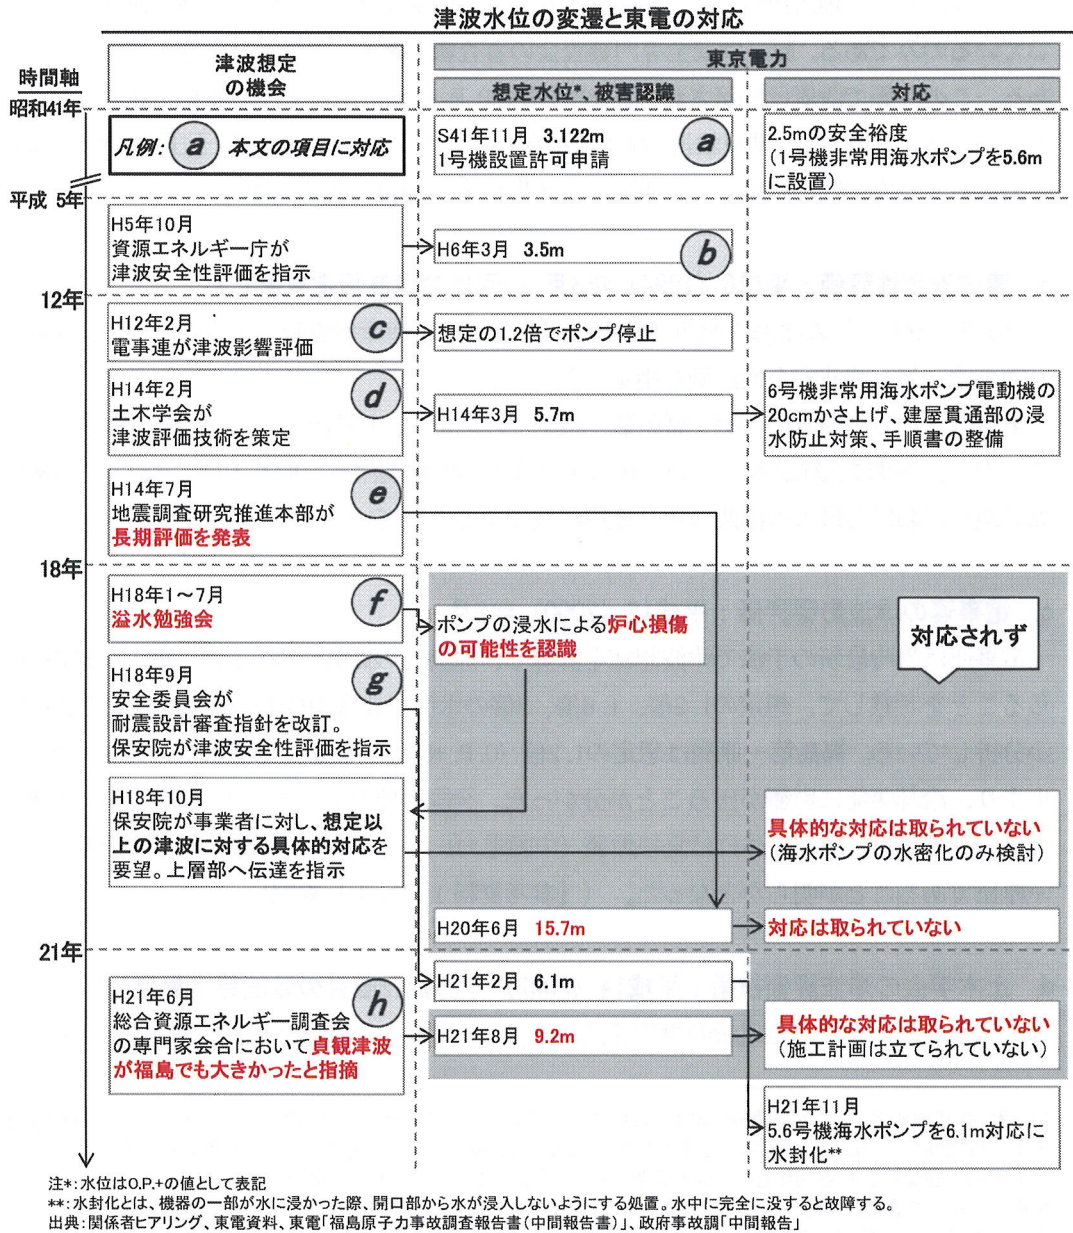
図1.2.1-1 津波想定の時系列

津波が想定を超える可能性が高いことや、想定を超えた津波は炉心損傷を引き起こす可能性があることを、東電は認識していたが十分な対応をしなかった

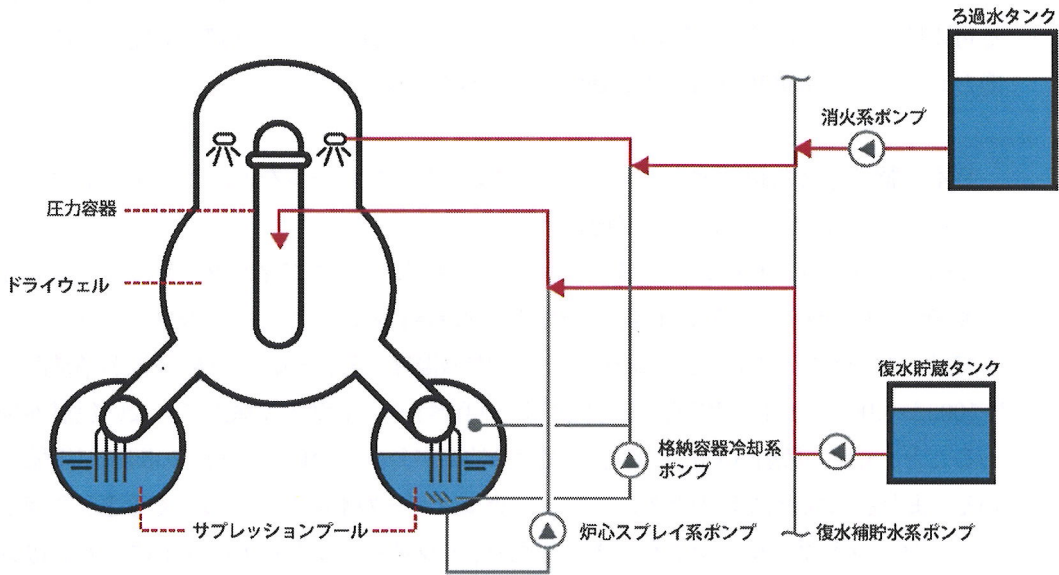
図 1.3.1-1 代替注水設備の概念図¹⁰⁶

また、この代替注水するための消火系配管は耐震クラス C となっており、明確な証拠は見つかっていないが、今回の地震災害の際はほかの安全設備より先に破損し使用不能となって

いた可能性が指摘されている（詳細は「1.3.2 3）」で後述）。

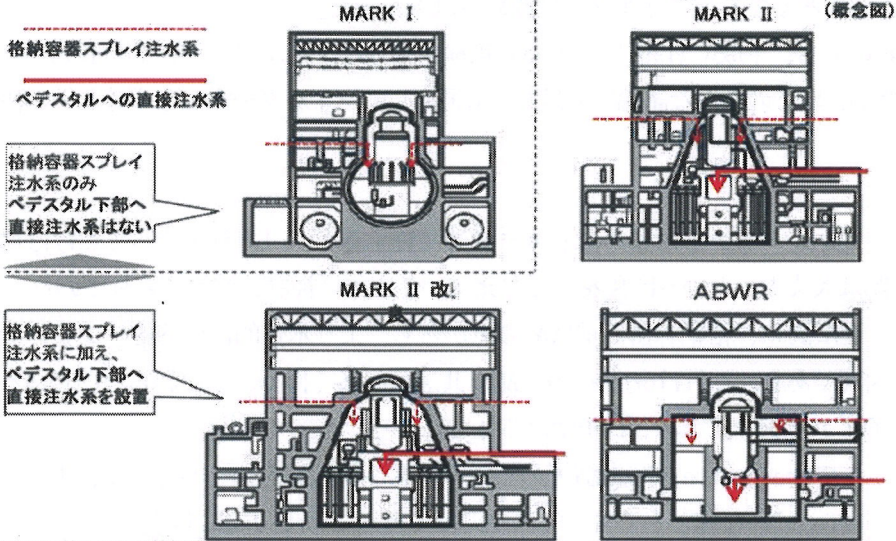
図 1.3.1-2 プラント種類別の格納容器への注水機能

MARK I 型は唯一、ペDESTAL下部への直接注水系ラインを持たない

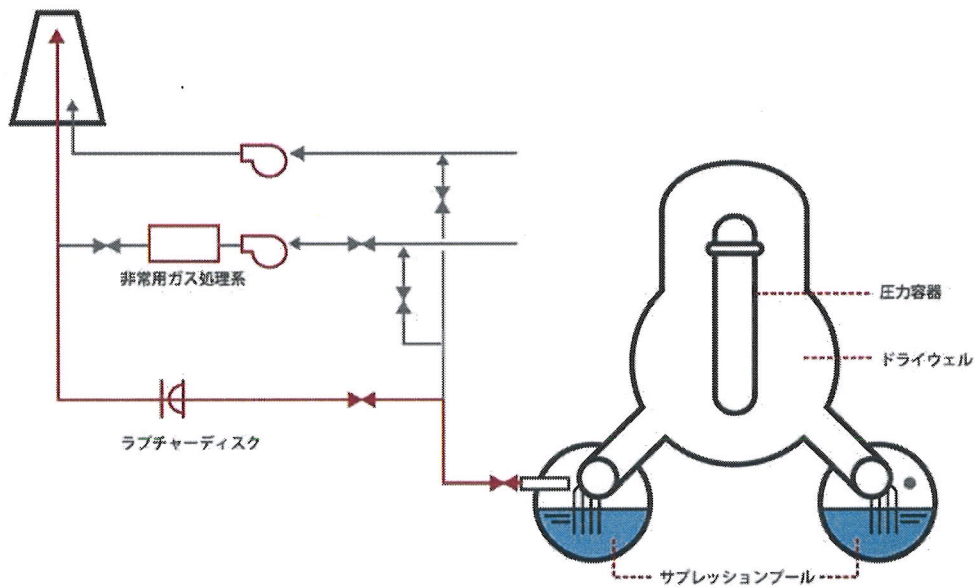
図 1.3.1-3 耐圧強化ベント設備（概念図）¹⁰⁹

同様耐震クラスCとなっており、地震災害の際は他の安全設備より先に破損し使用不能となっていた可能性が存在する（詳細は「1.3.2 3）」で後述）。

さらに、このベント操作は電源があり中央制御室で操作することが前提となっており、弁のスイッチを動かすだけという最も簡単な操作の一つとなっていたため、電源を失った後の手動開操作は手順書にも記されておらず、また図面や手動操作部品の整備不備により手動操作は非常に困難な状況であった。

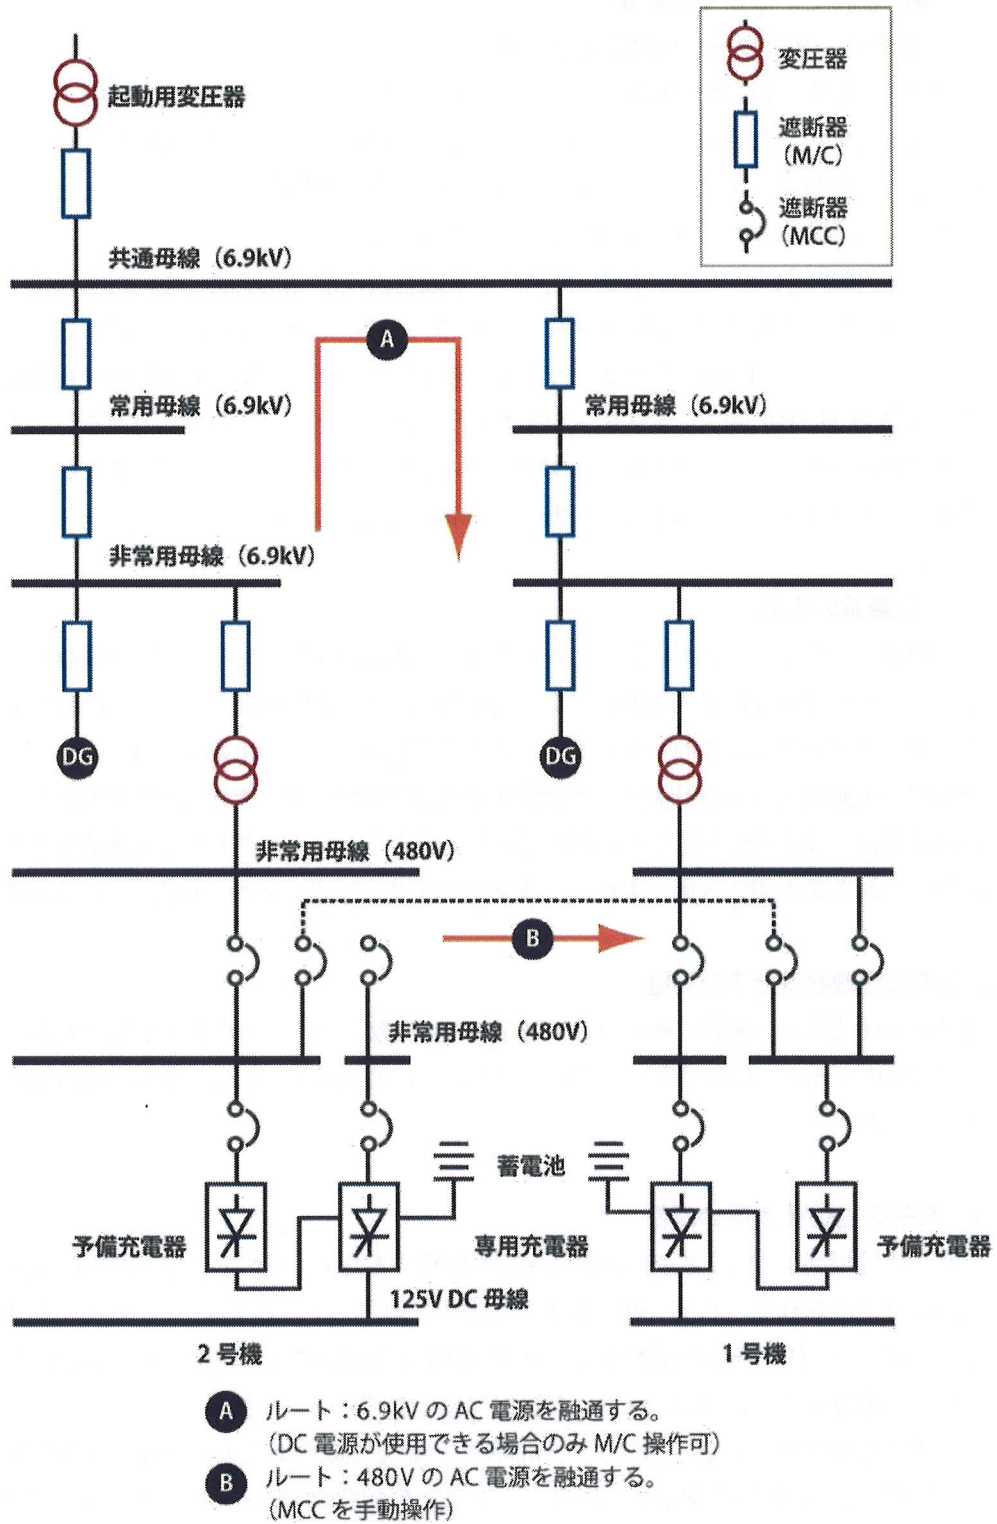
図 1. 3. 1-4 電源の融通（概念図）¹¹⁰

電源喪失しても明確な根拠なく8時間以内には電源が復旧するとしたことで、津波という同一の起因事象により全て破られ、これまでのSA対策は、多重性、多様性、独立性を欠いた、実効性に乏しいものであったことが判明した。また、この問題について、「1.2」で述べた「溢水勉強会」により事業者側は事前に把握していた可能性がある。
