第2部 事故の進展と未解明問題の検証

2.1 事故の進展と総合的な検討

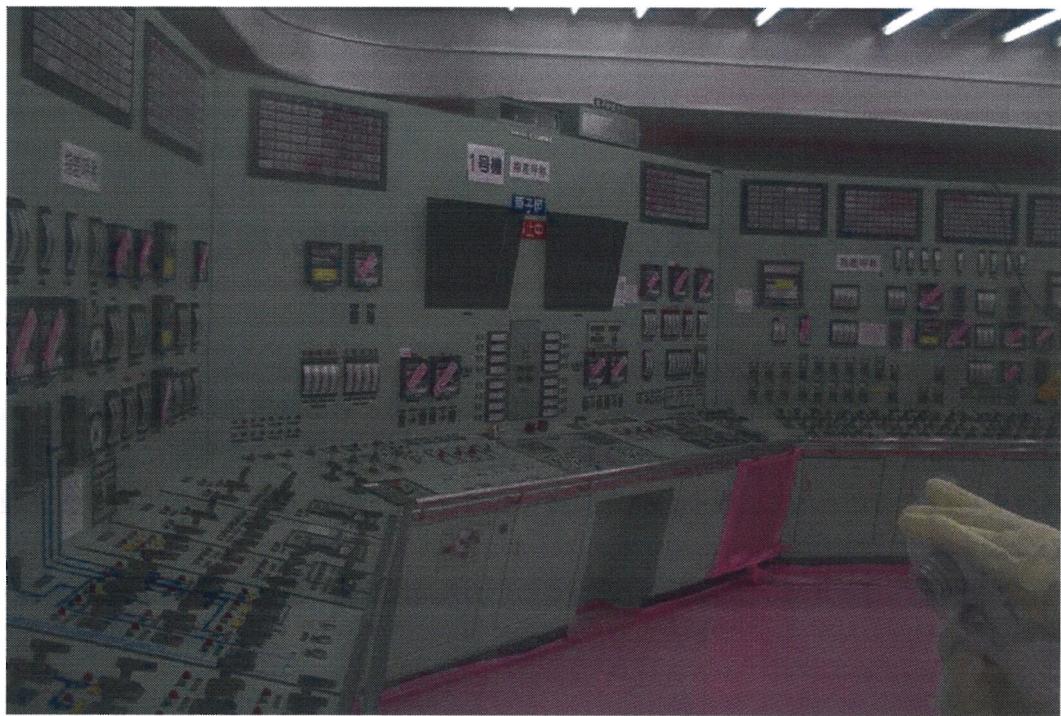
1、2号機中央制御室（1号機制御盤）

平成24（2012）年3月6日 福島第一原子力発電所現地調査時に撮影

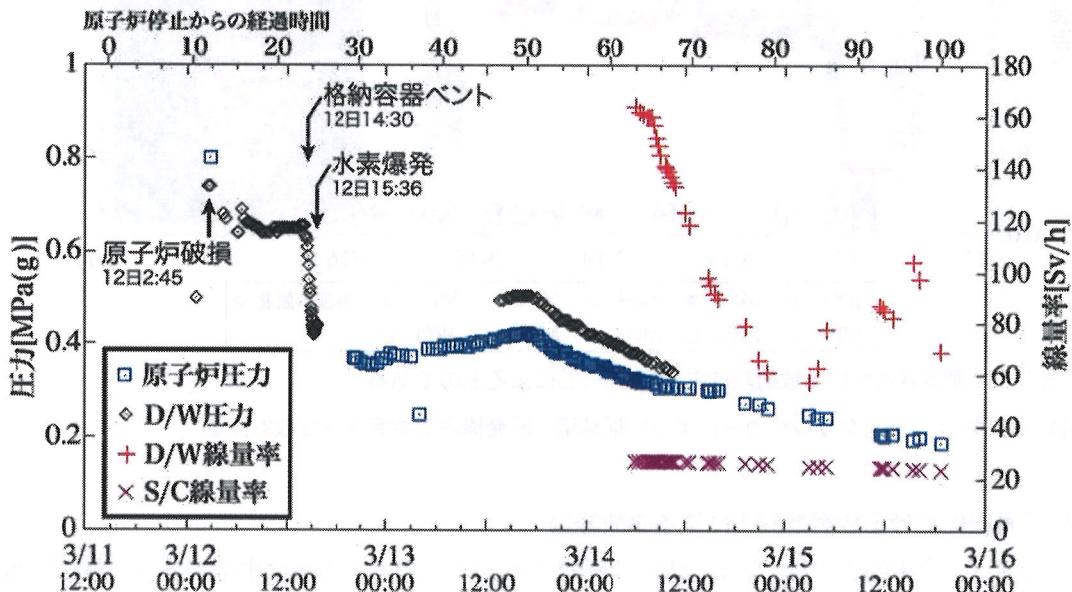
図2.1.4-2 1号機における原子炉圧力容器破損、格納容器ベント、水素爆発、炉心放射能の格納容器への移行

その後、炉心のメルトダウンにより、原子炉圧力容器底部近辺に破損が生じた。この現象は、「図2.1.4-2」において原子炉圧力とD/W圧力がほぼ同じ値になった12日2時45分には発生していたと推定される。その結果、高温・高圧の蒸気と揮発性放射能は、原子炉圧力容器から格納容器D/Wに移行した。この移行は、格納容器D/W及びS/Cの空間放射線量モニタ—D/W (CAMS) 及びS/C (CAMS) の急上昇によって示されるはずであった。しかし、1号機の格納容器放射線量が測定されるのは14日に入つてからであり（「図2.1.4-2」参照）、12日早朝に起こった放射能の流入を直接観察することはできない。

「図2.1.4-2」が示すように、12日1時ごろから1号機の格納容器D/Wは設計圧力を大幅に超える約0.7MPa[g]以上の高圧状態にあり、格納容器破損の危機的状況にあった。14時30分ごろ、劣悪な作業条件にもかかわらず、運転員は格納容器S/Cベントを成功させた。D/W圧力は大幅に低下し、事故初期における格納容器破損は免れた。しかし、このベントの操作性に関しては、ベントの実行が要求される事故時の高放射線量に対する配慮が全くなされていないものであり、ベントが遂行されるまでに13時間以上を要した。このようなベントの大変な遅れは、1号機における水素爆発及び外部環境への放射能放出を防止することができなかつた一因であった。

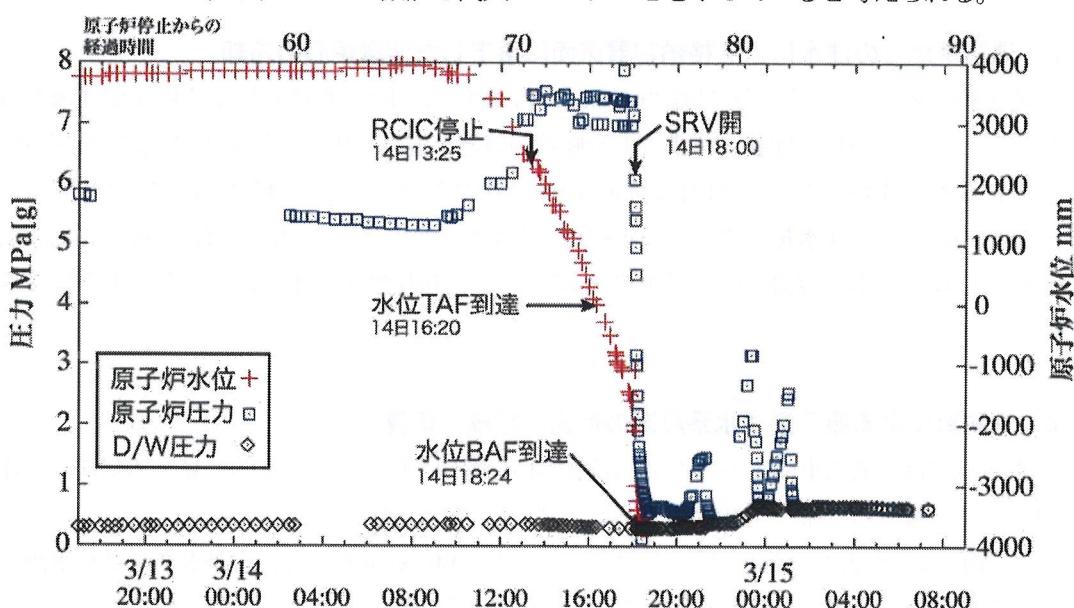
図2.1.4-3 2号機RCIC停止後の原子炉減圧、SR弁開、原子炉水位の低下

しかし、「図2.1.4-3」に示されるように、RCICが停止する3時間以上前の14日10時までには、原子炉水位は低下し始める一方、原子炉圧力は上昇に転じている。この現象はRCICがもはや炉心冷却系としての機能を喪失していたことを示していると考えられる。

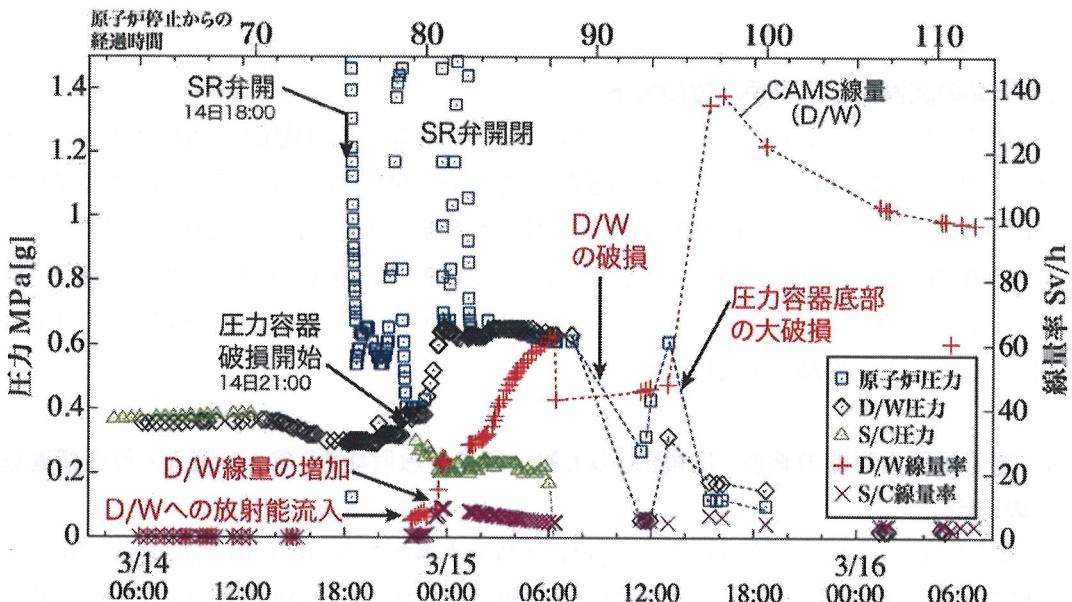
図2.1.4-4 2号機SR弁開以降の原子炉の事故経過

「図2.1.4-4」に示されるように、14日19時をすぎたころからD/W圧力の上昇が始まり、21時ごろにはD/W圧力と原子炉圧力がほぼ同じ値になった。これは原子炉圧力容器の破損を示している。この段階では、炉心溶融が始まつてからそれほど時間が経過していないので、原子炉圧力容器底部というよりは、原子炉圧力容器に接続されている配管系を通した破損と推定される。同時にD/W内の放射線量が上昇を開始した。これは、原子炉圧力容器の破損による原子炉内放射能のD/W内への流出の開始を示している。その後、原子炉圧力とD/W圧力は、同じ値を示しながら上昇し、設計圧力(0.427MPa[g])を大幅に超える0.6~0.7MPa[g]の高圧状態を7時間以上にわたって継続した。この間、原子炉内の放射能がD/W側に流出した。これは急速に増大するD/W放射線量によって示される。

この間のS/C圧力は、D/W圧力とは異なり低下傾向を示しつつ、15日6時ごろには-0.1MPa[g]を示した。この低下は圧力計の故障と推定されるが、その原因として格納容器に破損が発生したことが考えられる。

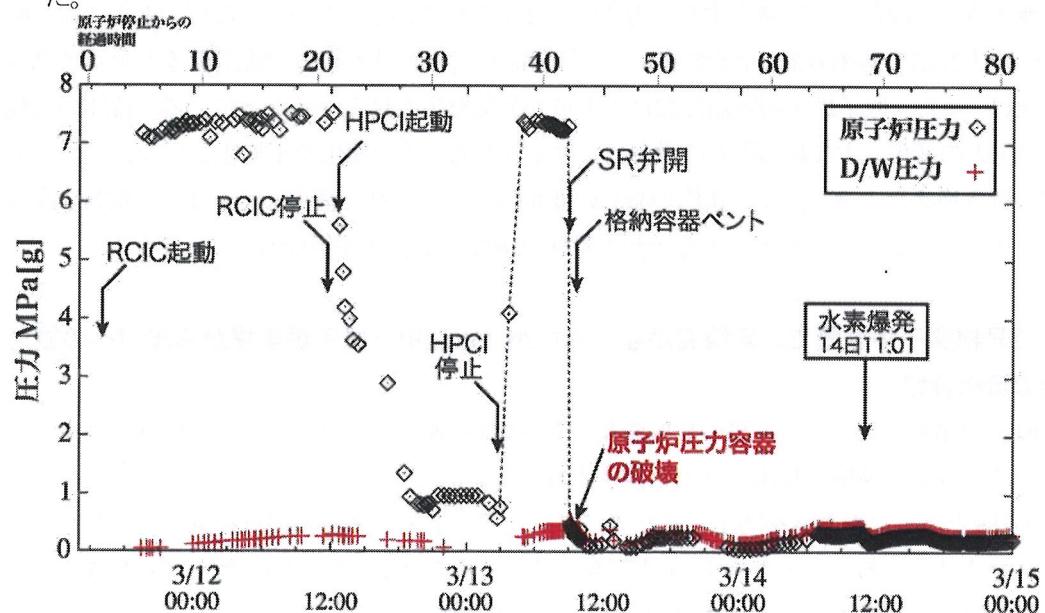
図2.1.4-5 3号機HPCI起動に伴う圧力の低下、SR弁開による原子炉圧力の急速低下

11日15時40分ごろの全交流電源喪失後、3号機では、生き残った直流電源を用いて16時3分にRCICを起動した。このRCICは12日11時36分に停止した。そして、原子炉水位低により、12日12時35分にHPCIが自動起動した。HPCI起動後、7.5MPa[g]あった原子炉圧力が、起動30分後の13時5分には4.8MPa[g]になり、14時25分には3.5MPa[g]、20時には0.8MPa[g]、13日2時42分のHPCI停止時には0.58MPa[g]まで低下した（「図2.1.4-5」参照）。原子炉圧力は、HPCI停止の1時間後には再び4.0MPa[g]まで上昇し、2時間後には7.38MPa[g]へと上昇した。

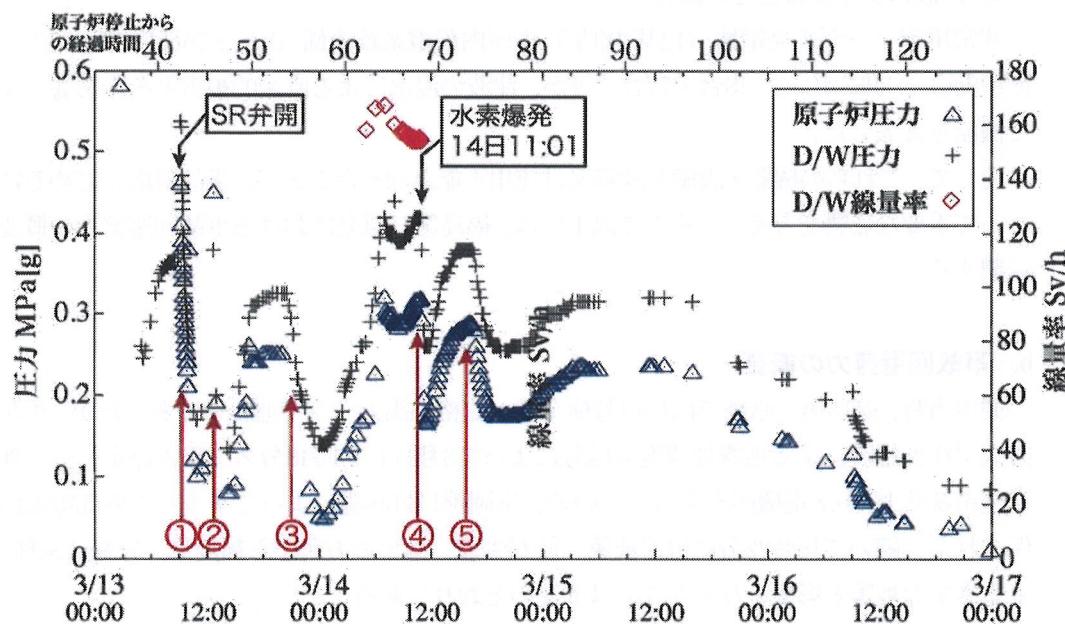
図2.1.4-6 3号機格納容器ベントによる圧力の急低下と激しい蒸気の発生

4回目のベント直後の14日11時01分に原子炉建屋で水素爆発が起こった。これは水素や放射能、水蒸気が原子炉建屋に大量に流出していたこと、また、流出した放射能が直接環境に放出されるようになったことを意味している。

また、原子炉圧力容器破損の正確な時間は不明である。D/W線量が上昇を開始する時期のデータが存在しないからである。しかし、D/W線量が14日4時ごろには168 Sv/hに達していることから推定すると、3回目の格納容器ベント前後にその破損が発生したと推定される。
