2.2 いくつかの未解明問題の分析または検討

2.2.1 東北地方太平洋沖地震による福島第一原発の地震動

2.2.2 地震動に起因する重要機器の破損の可能性

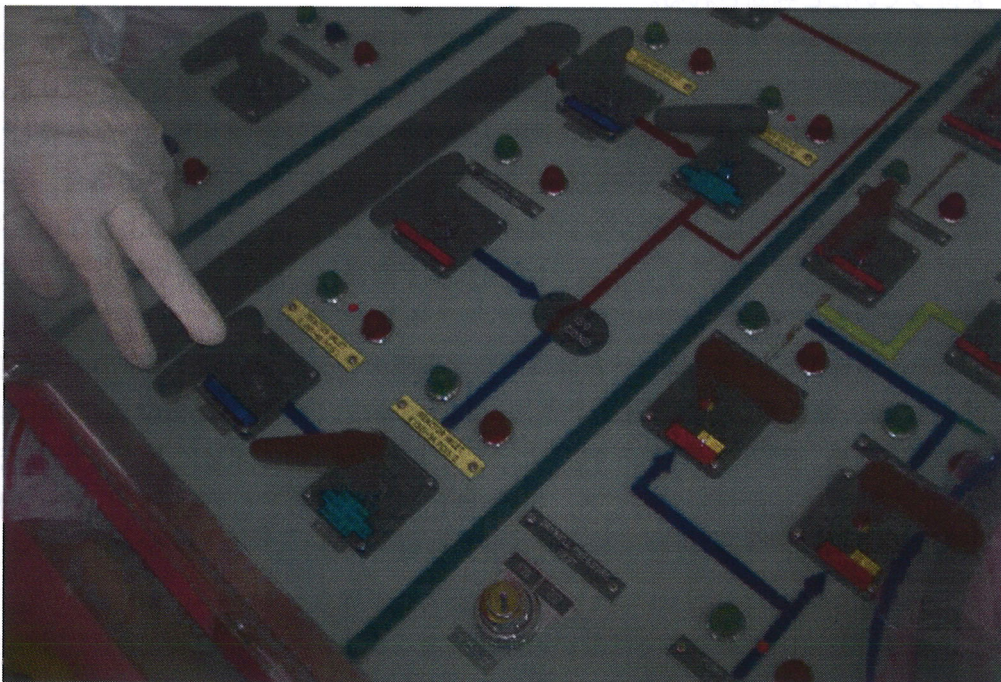
- 5) 1号機のIC（A、B2系統）は、14時52分に自動起動したが、自動起動からわずか11分後、1号機の運転員はICを2系統とも手動で停止した。この手動停止に関して、東電は一貫して、「操作手順書で定める原子炉冷却材温度変化率55°C/hを順守できないと判断」したからと説明してきた。また政府事故調の報告書にも政府のIAEAへの報告書にもそのように記された。しかしICの手動停止に関わった複数の運転員から、原子炉圧力の降下が多いのでIC系配管や他の配管から冷却材が漏れていないかどうかを確認するためICを止めた、との説明を得た。運転員の説明は合理的で判断は適切であるのに対して、東電の説明は合理性を欠いていると考えられる。
- 6) 1号機の逃がし安全弁（SR弁）に関しては、事故時、必要なときにそれが実際に作動したことを裏づける弁開閉記録が存在しない（2、3号機には存在する）。さらに、2号機の場合は、中央制御室や現場でSR弁の作動音が頻繁に聞こえたが、1号機の運転員の中に1号機のSR弁の作動音を耳にした者は一人もいないことも分かった。以上から、実は1号機のSR弁は作動しなかったのではないかという疑いが生まれる。もしそうであれば、1号機では地震動による小規模のLOCAが起きていた可能性がある。

※平成24（2012）年3月6日 福島第一原子力発電所現地調査時に撮影
1号機のIC弁操作盤

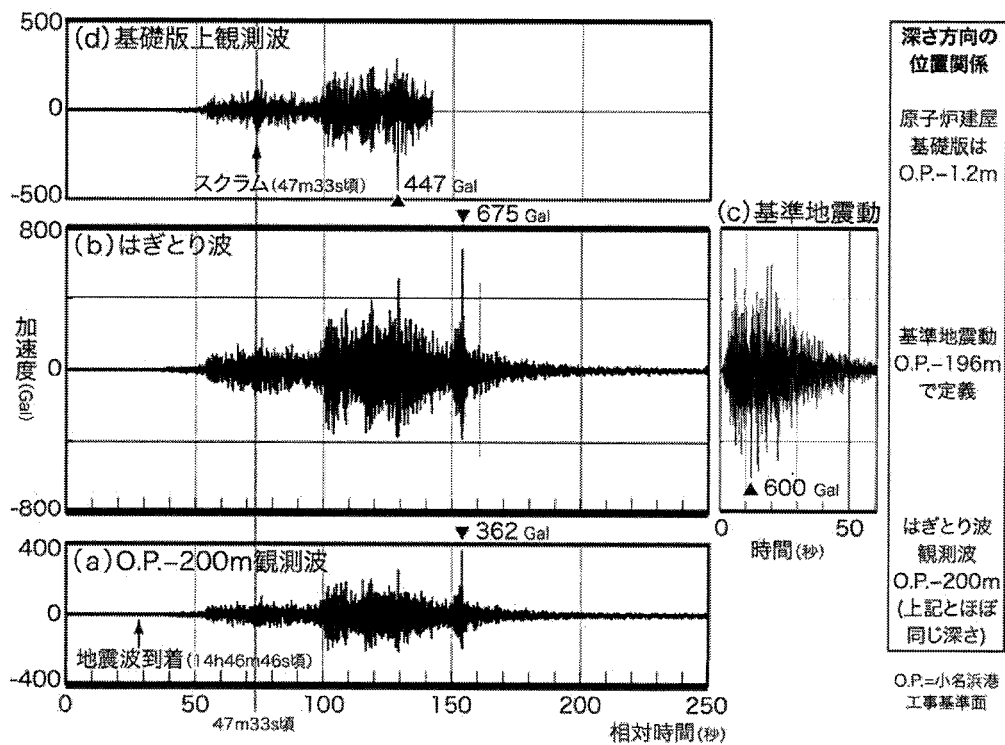
「図2.2.1-1」の（b）に「はぎとり波」のEW方向を示す¹²¹。図の（c）には、比較のために基準地震動Ss-2H（Ss-2の水平成分）¹²²を示す。「はぎとり波」の最大加速度は675Galであり、基準地震動の600Galを上回っている。（b）と（c）を比較してもう一つ重要な点は、振動継続時間が基準地震動Ss-2Hは全体でも60秒ほど、強い揺れ（300Gal程度以上）は20数秒ほどにすぎない¹²³のに対して、「はぎとり波」では、かなりの揺れが120秒程度、強い揺れに限っても50秒以上続いていることである。これは、原発施設全体に「繰り返し荷重」として厳しく作用し、疲労破壊を起きやすくしたであろう。また「床応答スペクトル」¹²⁴を大きくして原子炉建屋各階の機器・配管系への影響を増大させる傾向を持つ。

「図2.2.1-1 (d)」にあるように、1号機のスクラムの絶対時刻は3月11日14時47分33秒ごろと推定されている¹²⁷。このスクラム時刻は、「新潟県原子力発電所の安全管理に関する技術委員会」のもとの「地震、地質・地盤に関する小委員会」における審議¹²⁸からも妥当であると思われる。この(d)において極めて明瞭で重要なことは、激しい揺れが原子炉建屋を襲ったのはそれから30秒ほどたってからだということである。

「図2.2.1-1」の(a)(b)(d)の横軸は、ある時点からの経過時間であるが、時刻をそろえてある(縦軸の加速度のスケールも)。非常に重要なことは、1号機原子炉建屋基礎版上の波形が上記の「2)」で述べたように記録開始から140秒程度で中断しているが、「はぎとり波」の時刻歴から見て、記録中断以降にも強大な加速度が出現している可能性が高いことである。最大加速度が記録開始から150秒以降に生じた疑いもあるが、これに関しては保安院が、「なお、原子炉建屋基礎版上に設置した地震観測装置については、中断以降の時間の範囲においても最大加速度値のみは記録されており、分析の結果、中断記録しか得られていない号機における最大加速度値は、時刻歴データが得られている時間で発生していることを確認した」と記している¹²⁹。ただし、ヒアリング¹³⁰によれば、保安院は東電の説明を書いただけであ

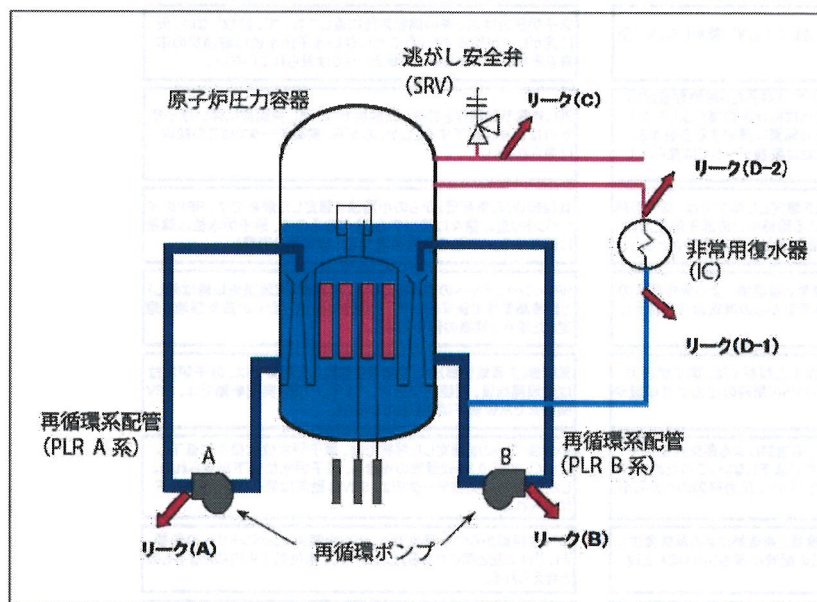
図2.2.2-1 1号機FTA 配管リーク箇所

「図2.2.2-1」は、そのFTA（「表2.2.2-1」参照）において想定されたリーク箇所（蒸気相または液相としての冷却材漏えい箇所）を示している。ICのドレン管 (D-1)、蒸気管 (D-2)、ICのドレン管接続側のB系再循環系配管 (B)、非接続側のA系再循環系配管 (A)、並びに主蒸気管 (C) の計8カ所である¹⁴¹。

この一連のFTAリーク解析では、「図2.2.2-1」に記されている合計8つの想定漏えい箇所のそれぞれに対して、「表2.2.2-2」のように、2種類または3種類の漏えい面積（微小亀裂の開口面積）が仮定されている。

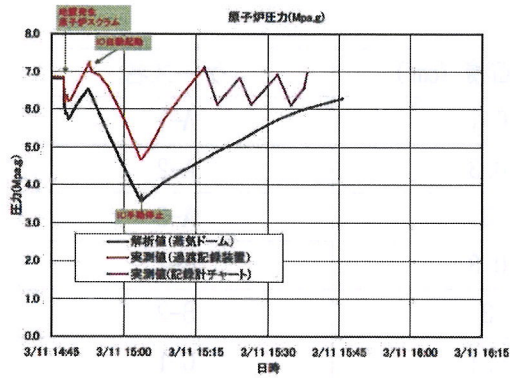
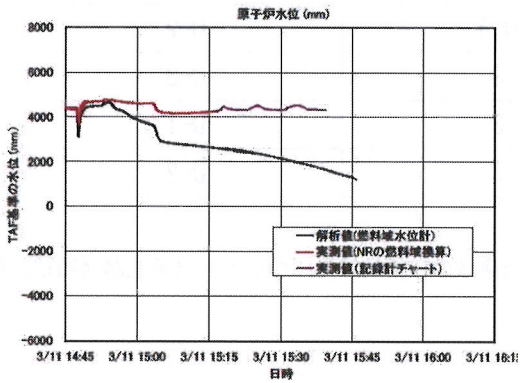
図 2. 2. 2-2 ICドレン管に3cm²の漏えいがある場合 (ケースD-1)

これらのケースでは漏えい面積が3cm²と、かなり大きな配管破損が仮定されているので、解析による原子炉水位は急速に降下していて、測定された実際の水位から大きく乖離している。このことから、地震直後に、IC配管（ドレン管）、再循環系配管（IC非接続側）、あるいは主蒸気管に、そのような大きな破損は生じなかったと言える（本報告書では取り上げないが、他のケースについても同様のことがいえる）。

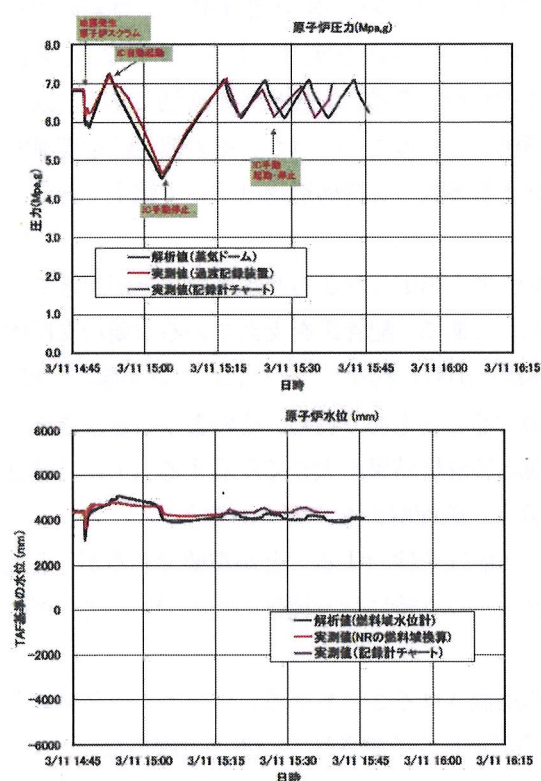
図2.2.2-5 再循環系配管に 0.3cm^2 の漏えいがある場合（ケースA-2）

一方、「図2.2.2-5」、「図2.2.2-6」は漏えい面積を10分の1の 0.3cm^2 にした場合である（ケースA-2、ケースC-2）。これらの図からわかるように、漏えい面積がこの程度に小さい場合、原子炉圧力に関しても水位に関しても、解析結果と運転時に測定された値との間に大きな差は見られない。言葉を換えれば、地震発生時に配管が破損して、漏えい面積が 0.3cm^2 以下のSB-LOCAが起きていたとしても、測定された原子炉の圧力や水位の変化からそれを推測することも否定することも事実上不可能であることを意味している。

一方、漏えい面積が 0.3cm^2 と非常に小さいにもかかわらず、ケースA-2の場合、1秒間当たりの冷却材喪失量は約 2000cc になることが解析で分かっている。1時間で 7.2t 、10時間では 72t にもなる。10時間以内に燃料損傷が起きていても不思議ではない大量冷却材喪失である¹⁴³。

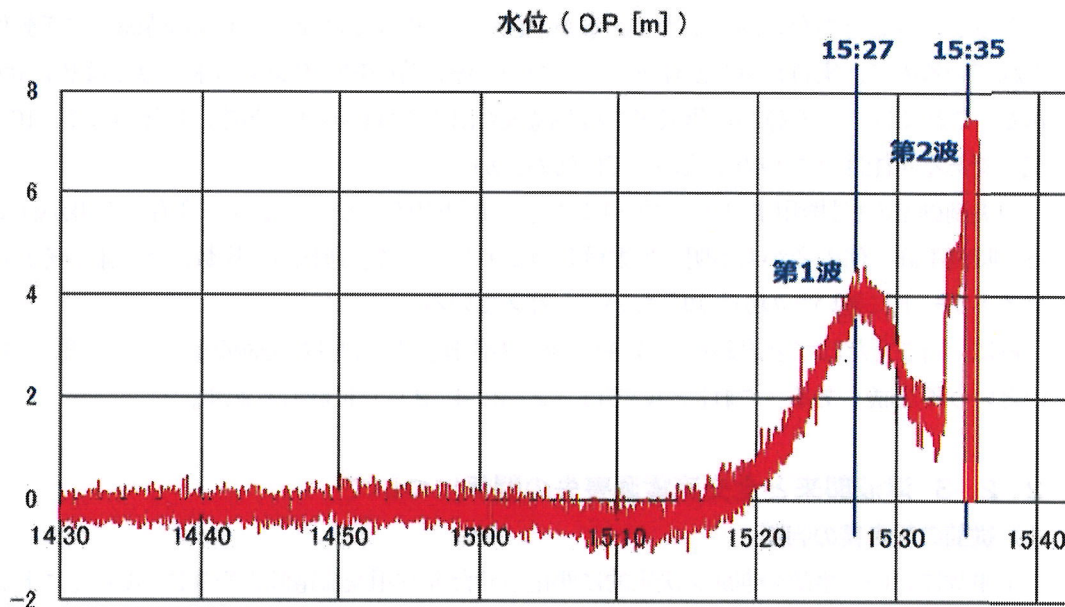
図2.2.3-1 福島第一原発沖合1.5kmの波高計による津波実測波形¹⁴⁹

全ての報告書が記載している第1波が15時27分ごろ、第2波が15時35分ごろという津波到達時刻は、東電の報告に従ったものであるが、東電の報告の根拠は沖合1.5km地点に設置された波高計の記録上の第1波、第2波の時刻である¹⁴⁷。これは沖合1.5km地点の到達時刻であり福島第一原発への到達時刻ではあり得ない¹⁴⁸。

福島第一原発を襲った津波の唯一の実測値である波高計のデータを見ると、第1波は波高4m程度であり、その後大幅に波高の高い第2波が襲来したことが分かる。波高計の測定限界は±7.5mとされており、第2波の波高は不明である。

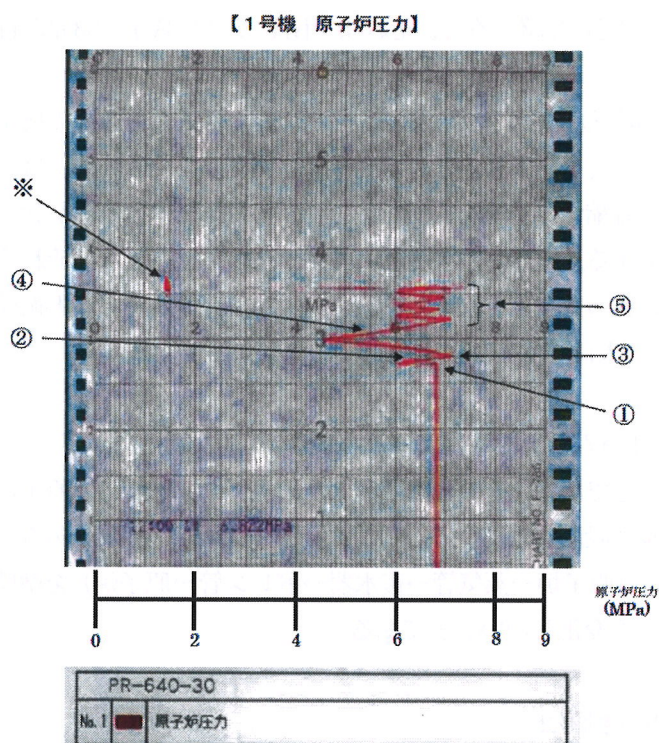
図 2. 2. 4-2 1号機の炉圧の変化

1号機の運転員らは原子炉圧力の急速な降下を見て、「配管漏えい」がないかどうかを確認するために、また降下しすぎた圧力を手中に収めるべく、ICを手動停止した。東電が主張している冷却材温度変化率「55°C/h以下」の順守が手動停止の直接の動機ではない。手動停止は3人の運転員の妥当な判断と連携のもとに行われている。一方、地震動によってIC系配管に小規模冷却材喪失事故につながるような微小破損が生じなかったかどうかに関しては、現場での仔細な検査ができない現状では、断定的に何も言うことはできない。以下に詳しく記す。

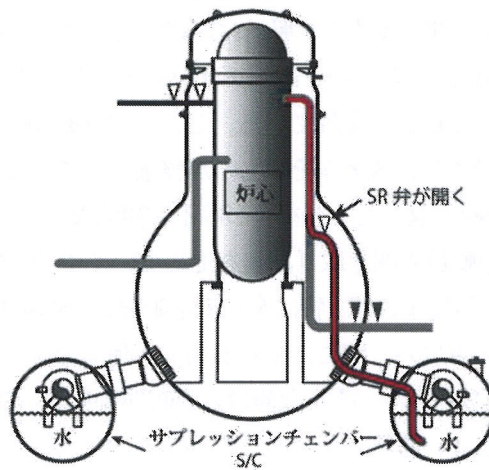
図2.2.4-4 SR弁が開くときに大量の冷却材が圧力抑制室に移行し、原子炉水位が急速に下降し、最終的に炉心損傷、炉心溶融に至った（事故シナリオ1）

〈事故シナリオ1〉 冷却材喪失は、もっぱらSR弁の開閉動作を通して起きた、とするもの（「図2. 2. 4-4」参照）。東電並びに保安院は基本的にこの事故シナリオを想定している。MSIVが閉止したため核分裂生成物の崩壊熱によって原子炉圧力が高まった。しかし少なくともSBOに陥るまでの約50分間は、非常用復水器（IC）によって原子炉圧力は約7.13MPa以下に抑制されていた。SBO以降の数時間に関しては、原子炉圧力や原子炉水位などのデータがほとんど存在しないので、原子炉圧力が何によってコントロールされていたかを確定的に言うことはできないが、SBO以降の恐らくかなり早い時点から、原子炉圧力は主としてSR弁によって自動的にコントロールされ、しかしまさにそのために、以下のようにして急速な冷却材喪失が起きた。

まず、原子炉圧力が約7.7MPaまで上昇し、それによりSR弁が自動的に開き¹⁷⁴、原子炉圧力容器から大量の蒸気が一気に圧力抑制室（S/C）の水の中に入り、そこで水に凝縮した（「図2. 2. 4-4」参照）。その際大きな体積凝縮が起き、原子炉圧力が低下した。原子炉圧力が低下すればSR弁は自動的に閉じるが、SR弁が閉じると崩壊熱により原子炉圧力が再び7.7MPaまで上昇し、そのためSR弁が開き、原子炉圧力容器内の蒸気が大量にS/Cに向かい……と、同じことが繰り返される。そしてSR弁が開くたびに大量の冷却材が原子炉圧力容器からS/Cへ移行し、そのため原子炉水位は急速に低下し、最終的に燃料が損傷、溶融した。

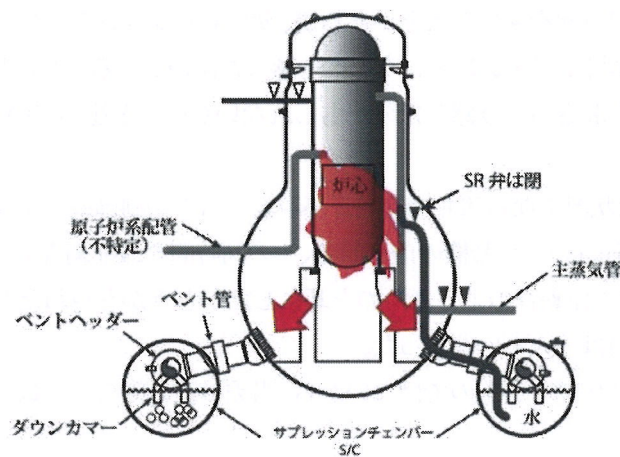
図2.2.4-5 原子炉系配管の破損による冷却材喪失（事故シナリオ2）。破損箇所から噴出した冷却材は、猛烈な勢いでベント管、ベントヘッダー、ダウンカマーを経て、S/Cに入る。

〈事故シナリオ2〉 東北地方太平洋沖地震による長く激しい地震動によって、地震直後（MSIVが閉じる直前または直後）に、なにがしかの原子炉系配管が破損した。そして破損した部位から冷却材がドライウェル（D/W）内に噴出し、ベント管、ベントヘッダー、ダウンカマーなどを経由してS/C内の水中に移行した（「図2.2.4-5」参照）。破損箇所からの冷却材喪失が止まらず、そのため最終的に燃料が損傷、溶融した。この事故シナリオにおいては、配管破損によって圧力の高まりが抑制されるので、SR弁が自動的に作動する可能性は低い。東電、保安院はこの事故シナリオ2を事実上ほぼ完全に否定している。

もしSR弁が作動していなければ、1号機の冷却材喪失は、事故シナリオ1によるものではなく、事故シナリオ2による——すなわち、地震動による原子炉系配管の破損による——ものである可能性が高くなる。

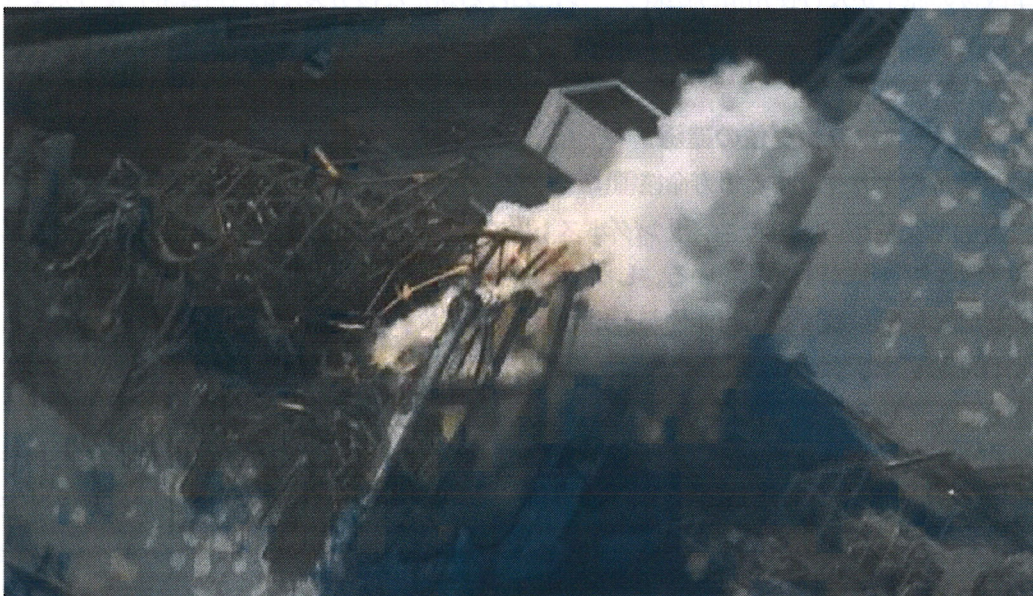
写真 2. 2. 4-1¹⁸² （水素爆発後、白煙を上げる 3号機）

また爆発後の使用済み燃料プール内の観察によれば¹⁸¹、大規模な燃料損傷が生じた可能性
がある。しかし、プール内の放射性物質は、爆発後の大量注水により建屋及びその周辺にと
どまり、遠方への拡散は抑制された可能性がある。ただし雨水などによって海に流れ込んで
いる可能性も考える必要がある。

では、プールから白煙として水蒸気が（断続的に）立ち上るだけの多量の熱量はどこから
来たのであろうか。白煙は水素爆発の直後のみならず、翌日や翌々日に大きく発生している。
したがって、プール内で破損した燃料による一時的な大きな発熱が生じた原因を検討する必
要がある。

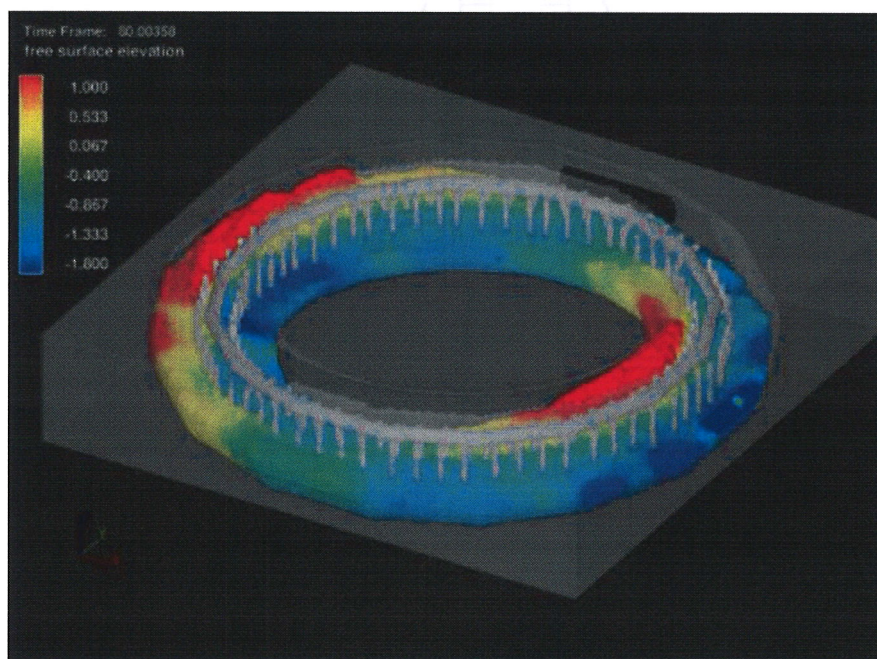
図 2. 2. 5-3 MARK I 型格納容器の圧力抑制室の水のスロッシング

平成19（2007）年の柏崎刈羽原発を襲った新潟県中越沖地震で、すべての号機で使用済み燃料貯蔵プールの水面が大きく揺れ、プールの冷却水が大量に溢れ出した¹⁸⁸。福島第一原発においても、使用済み燃料貯蔵プールと圧力抑制プールが、地震動で水面動揺したと推測される。平成15（2003）年に起きた十勝沖地震では、震源から150km以上離れた石油タンクが、スロッシングで損傷し火災が発生した。機械構造物、特に配管などは固有周期が約0.1秒程度であるが、大型タンクのスロッシングは5秒から10秒に達する。MARK I型格納容器のスロッシングは約4～5秒程度と推測される¹⁸⁹。特に、長周期成分の多い地震動がくると、圧力抑制室の水面が動揺し、ダウンカマーの先端が水面から外に出てしまう可能性がある。出た瞬間に水蒸気は圧力抑制室の気相部に吐き出され、圧力抑制機能が働かず、設計条件内でも格納容器が過圧してしまう可能性がある¹⁹⁰。圧力抑制プールのスロッシングは、MARK II型並びにABWRのRCCVでも起こり得るが、ダウンカマーの露出する可能性は、MARK I型が最も高い。特に、長周期の動揺が長時間続く場合には十分な検討を要する。

地震動発生時の圧力抑制室プール水のスロッシング・シミュレーション。図の赤いところで大きなスロッシングが起きている。青い部分は、大きなスロッシングのためにダウンカマー出口が水面から外に出ている部分。なお、ダウンカマー出口が水面から外に出ると、水蒸気が圧力抑制室の気相部に吐き出され、格納容器の圧力が上昇する。
