## 5 福島第二原子力発電所における事故対処

### (1) 福島第二原子力発電所における事故対処の概要

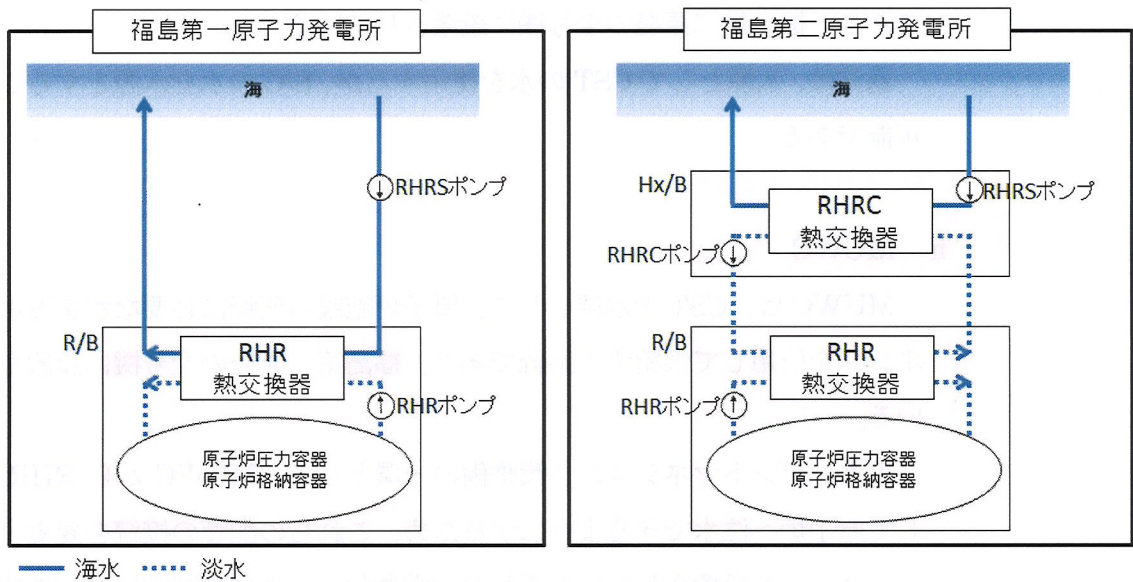
図 II-5-1 冷却水循環系の概要図

福島第一原発においては、崩壊熱の除去や機器の冷却に当たり、海側に設置した海水ポンプにより海水をくみ上げ、配管を通じてその海水を直接 R/B 内の熱交換器等に循環させている。一方、福島第二原発においては、くみ上げた海水を直接 R/B 内の熱交換器等に循環させるのではなく、R/B との間に淡水が循環する中間ループを設けた上で、それと海水を循環させるループとの間で熱交換を行うことにより冷却している。この方法による場合、熱交換器を Hx/B に設置することから、海水が R/B 内に直接流入することはない (図 II-5-1 参照)。

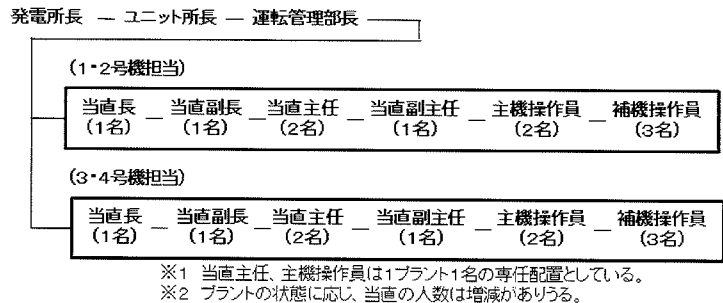
図Ⅱ-5-2 福島第二原子力発電所における当直体制

び4号機の中央制御室（以下「3/4号中央制御室」という。）では、当直<sup>284</sup>が原子炉施設の運転に従事していた（図Ⅱ-5-2参照）。

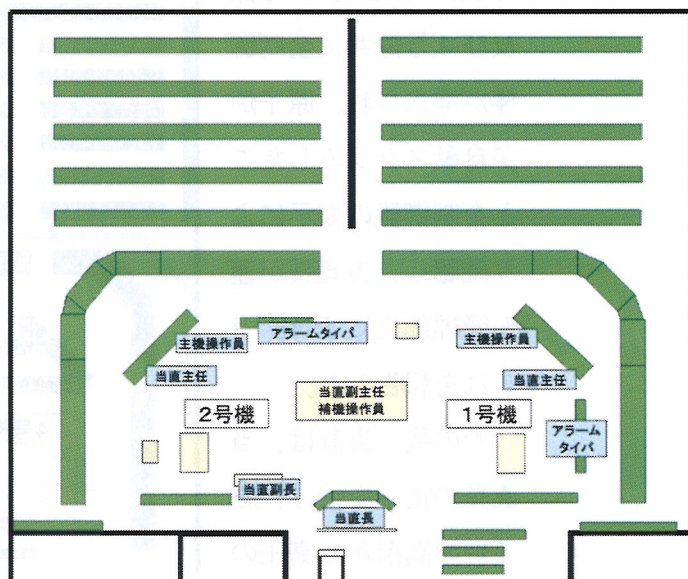
図Ⅱ-5-3 1/2号中央制御室のレイアウト

地震発生直後、1/2号中央制御室において、当直は、身体の安全を確保するとともに、原子炉の自動スクラムに備えて制御盤上方の警報窓を注視していた

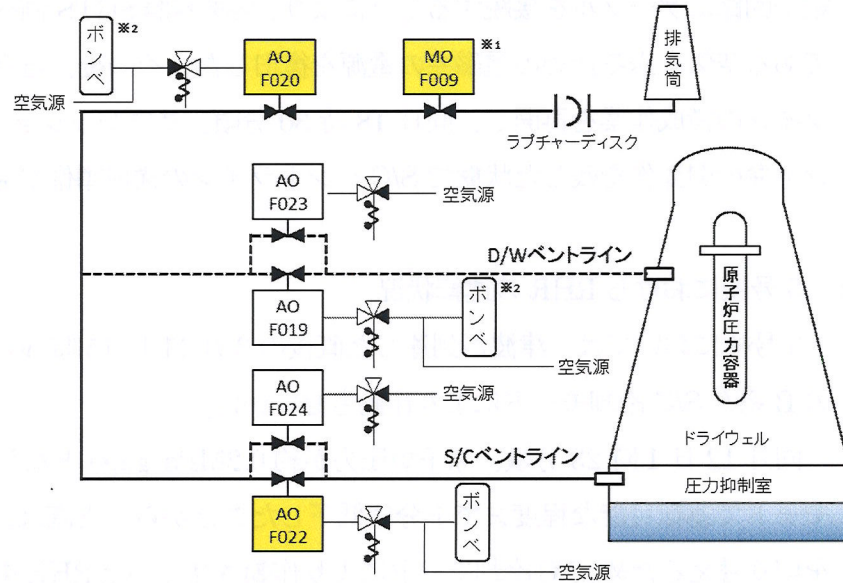
図 II-5-5 格納容器ベントラインの概要

※1：2号機及び4号機においては、MO-F041弁

※2：2号機及び4号機においては、AO-F019弁とAO-F020弁は2本のポンペを共用している。

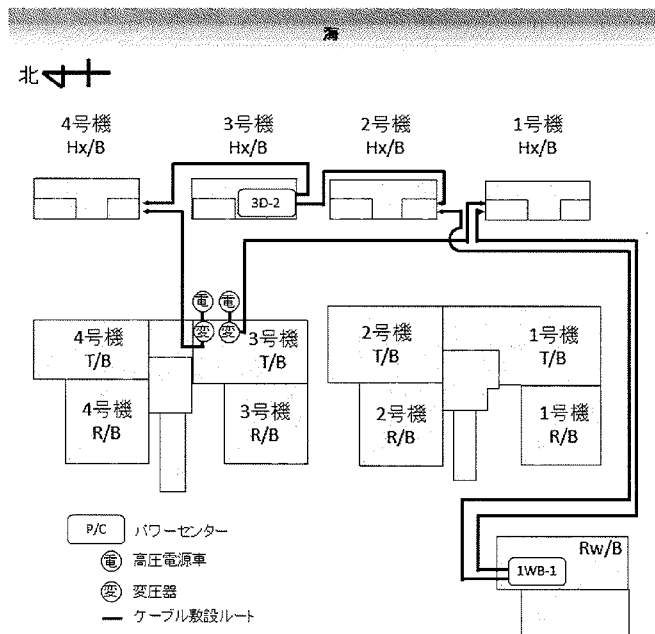
図 II-5-6 ケーブル敷設ルート(略図)

モーターの取り外しや据付けといった実際の作業は、協力企業社員が行い、第二発電所対策本部復旧班は立会いの

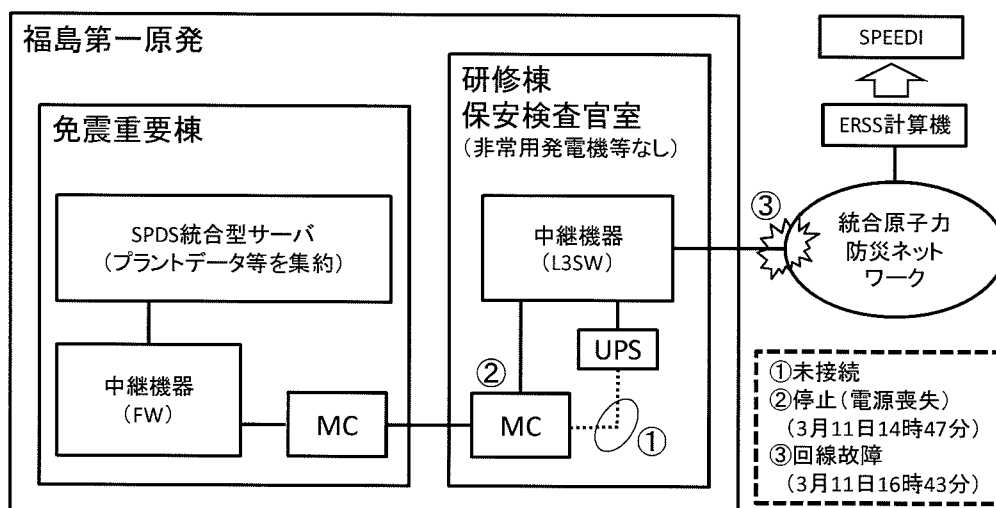
図IV-1 SPDS データの ERSS 回線への伝送状況

ただし、後者の UPS は、一時的に電源を供給するための装置にすぎず、その設計上、UPS に内蔵されたバッテリーは最短で約 2 時間後には枯渇するので、仮に MC と UPS が接続されていたとしても、研修棟に非常用発電機が備え付けられていなかった以上、いずれは ERSS へのデータ伝送はできなくなったと考えられる。また、中間報告V2 (1) のとおり、3 月 11 日 16 時 43 分、福島第一原発からオフサイトセンターを経由して ERSS 計算機にデータを伝送する国の回線 (統合原子力防災ネットワーク) が使用できなくなったため (図IV-1③参照)、研修棟に非常用発電機が備え付けられていたとしても、ERSS へのデータ伝送はできなくなったと考えられる。

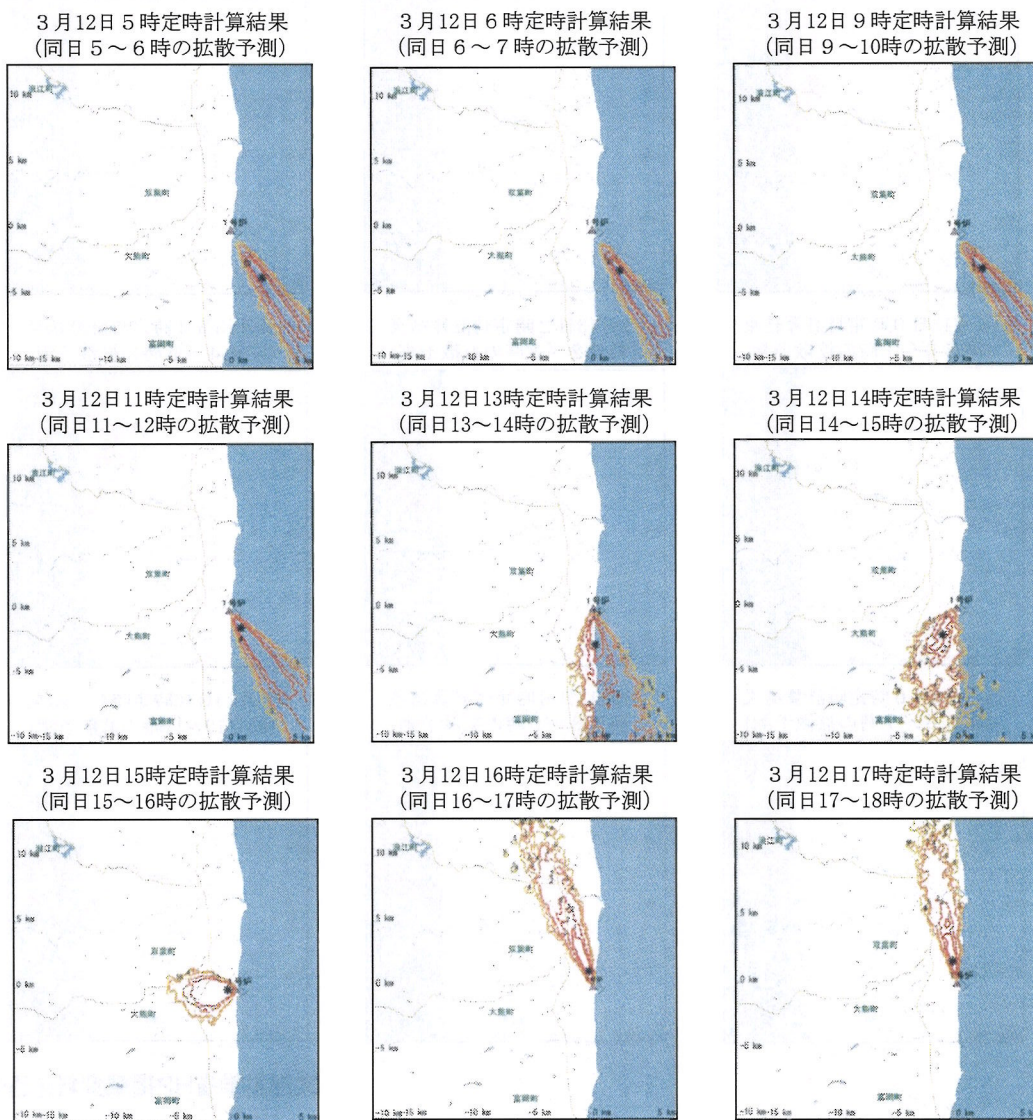
**図IV-3 3月12日5時から17時までの定時計算結果 (抜粋)**

3月12日5時44分、政府は、福島第一原発から半径 10km 圏内の居住者等に対する避難指示を行った。同日5時以降の単位量放出を仮定した SPEEDI 定時計算結果 (図IV-3 参照) によると、福島第一原発から放出された放射性物質は、同日5時から12時まで、一貫して海側 (南東方向) に拡散すると予測されている。その後、同日13時から15時までは南方向に、15時から16時までは西方向に、16時から18時までは北西方向から北方向にそれぞれ拡散すると予測されている。

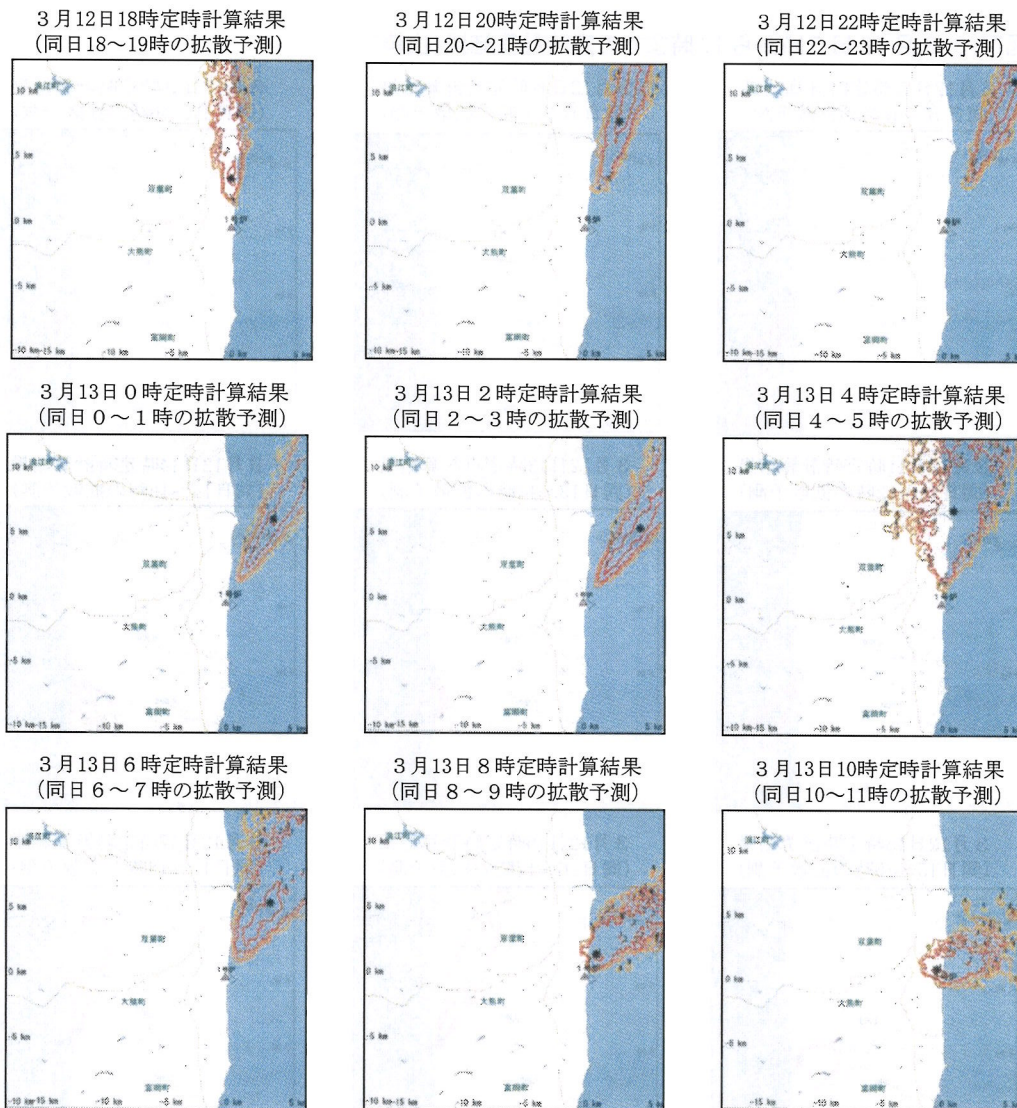
図IV-4 3 月 12 日 18 時から翌 13 日 10 時までの定時計算結果 (抜粋)

3 月 12 日 18 時 25 分、政府は、福島第一原発から半径 20km 圏内の居住者等に対する避難指示を行った。同日 18 時以降の単位量放出を仮定した SPEEDI 定時計算結果 (図IV-4 参照) によると、福島第一原発から放出された放射性物質は、同日 18 時から 19 時まで、北方向に拡散すると予測されているが、同日 20 時から翌 13 日 10 時までは、13 日 4 時から 5 時まで (北方向) を除いて、一貫して海側 (北東方向) に拡散すると予測されている。
