最 終 報 告

(資料編)

平成24年7月23日

東京電力福島原子力発電所における事故調査・検証委員会

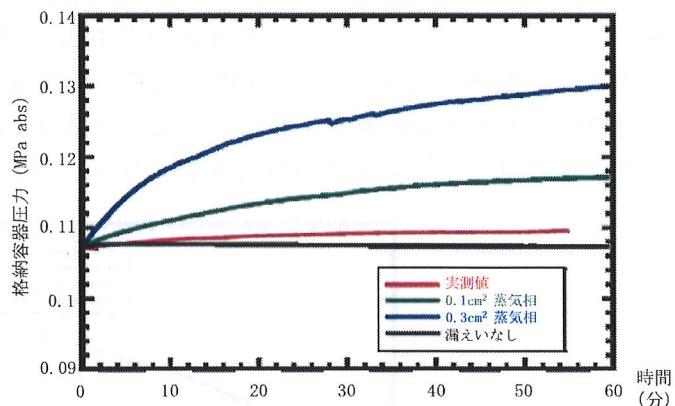
この点、まず、JNES が平成 24 年 2 月 1 日に報告した「福島第一原子力発電所 1 号機冷却材微小漏えい時の格納容器圧力・温度の挙動について」によると、MELCOR 解析を用いて、圧力容器から格納容器への漏えい面積を 0.3 cm^2 、 0.1 cm^2 と仮定した D/W 圧力の解析を実施した結果、実測の D/W 圧力の変化に対し、蒸気相漏えいの場合にはそれぞれ約 9.7 倍、約 4.2 倍の圧力上昇を示した（図表 1 参照）。

図表1 漏えい面積 0.3 cm^2 、 0.1 cm^2 の格納容器圧力の変化（蒸気相漏えいの場合）

すなわち、圧力容器から格納容器への漏えい面積を0.3cm²、0.1cm²と仮定すると、D/W圧力の実測値を整合的に再現するには至らなかった。

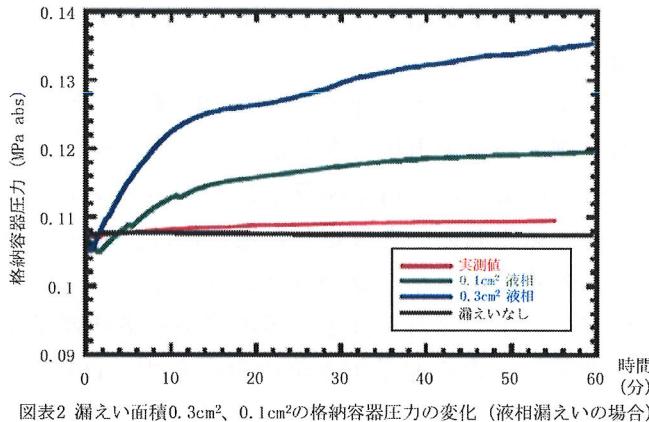
また、上記報告によれば、液相漏えいの場合についても、MELCOR 解析を用いて、圧力容器から格納容器への漏えい面積を 0.3 cm^2 、 0.1 cm^2 と仮定した D/W 圧力の解析を実施した結果、実測の D/W 圧力の変化に対し、それぞ

れ約 12 倍、約 5.3 倍の圧力上昇を示した（図表 2 参照）。

図表2 漏えい面積0.3cm²、0.1cm²の格納容器圧力の変化（液相漏えいの場合）

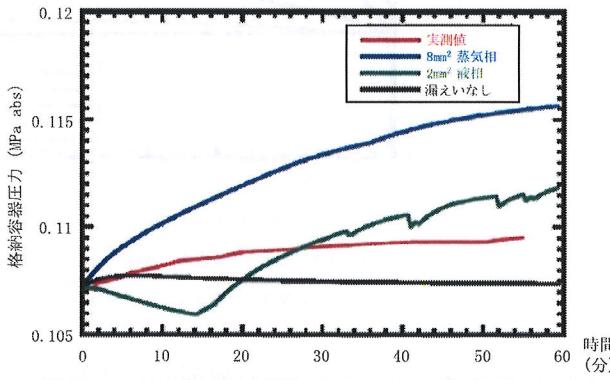
さらに、上記報告によれば、福島第一原子力発電所原子炉施設保安規定（以下「保安規定」という。）第31条で定める運転上許容された「不明確な箇所からの漏えい率」の上限である漏えい率0.23m³/h相当の冷却材漏えいとなる漏えい面積^{*18}を仮定したD/W圧力の解析を実施した。その結果、実測のD/W圧力の変化に対し、蒸気相漏えいの場合には約3.6倍の圧力上昇を示し、液相漏えいの場合には約1.9倍の圧力上昇を示した（図表3参照）。

図表3 0.23m³/h相当の冷却材漏えいが生じた場合の格納容器圧力の変化

すなわち、この場合も、D/W圧力の変化が実測値よりも大きくなつたことから、地震発生後、津波到達までの間、保安規定で運転上の制限とされる漏えい率0.23m³/h相当以上の漏えいが発生していた可能性は低いと考えら

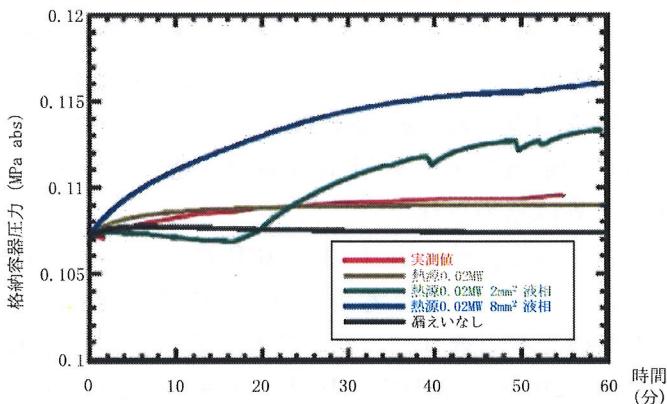
また、上記報告によれば、ドライウェルクーラーが停止したことによる圧力容器からの放熱を再現するため、D/W 内に熱源を設定して漏えい率 $0.23 \text{ m}^3/\text{h}$ 相当の冷却材漏えいとなる漏えい面積を仮定した D/W 圧力の解析を実施した。その結果、実測の D/W 圧力の変化に対し、蒸気相漏えいの場合には約 3.6 倍の圧力上昇を示し、液相漏えいの場合には約 2.2 倍の圧力上昇を示した（図表 4 参照）。

図表4 ドライウェルクーラ停止を模擬した場合の格納容器圧力の変化

すなわち、この場合も、D/W 圧力の変化は実測値よりも大きくなつたことから、地震発生後、津波到達までの間、保安規定で運転上の制限とされる漏えい率 $0.23 \text{ m}^3/\text{h}$ 相当以上の漏えいが発生していた可能性は低いと考えられる。

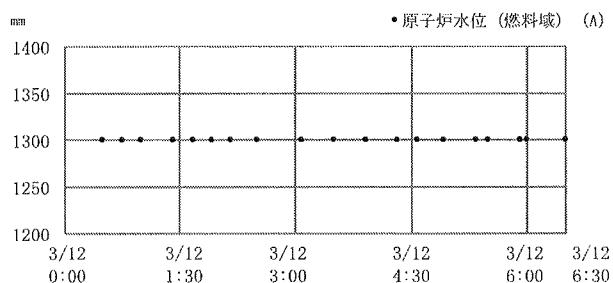
1 号機については、津波到達後、IC の機能がほぼ喪失し、平成 23 年 3 月 12 日 4 時頃まで全く代替注水がなされず、同時刻頃以降も断続的かつ不十分な代替注水しかなされていなかったのに、1 号機のプラント関連パラメータ^{*52}によれば、原子炉水位計（燃料域 A 系）は、同日零時 30 分頃から同日 6 時 30 分頃まで TAF+1,300mm を示したまま変化がない（図表 7 参照）。

図表7 1号機原子炉水位の挙動 (3/12 0:00～3/12 6:30)

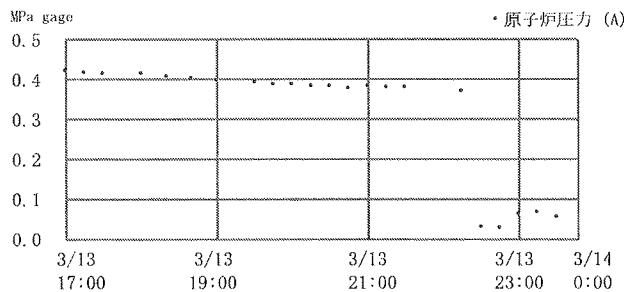
1 号機のプラント関連パラメータ^{*59}によれば、原子炉圧力計（A 系）は、平成 23 年 3 月 13 日 17 時頃に 0.423MPa gage を示していたが、同日 22 時 15 分頃に 0.370MPa gage、同日 22 時 30 分頃には 0.030MPa gage まで急激に下降し、同日 22 時 45 分頃に 0.028MPa gage、同日 23 時 30 分頃に至っても 0.056MPa gage を示していた^{*60}（図表 9 参照）。

図表9 1号機原子炉圧力の挙動（3/13 17:00～3/14 0:00）

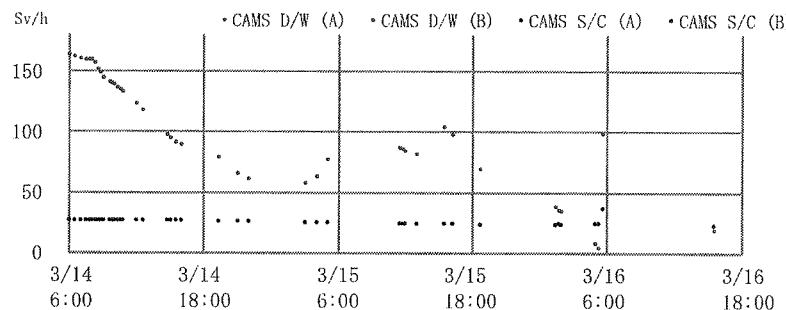
① 1号機のプラント関連パラメータ^{*62}によれば、CAMS測定結果は、それぞれD/W(A)、S/C(A)の順に、平成23年3月14日6時頃に164Sv/h、26.6Sv/h、同日6時30分頃に162Sv/h、26.6Sv/h、同日7時頃に161Sv/h、26.5Sv/hを示し、その後、ガンマ線量率は、D/W側が減少傾向、S/C側が横ばいの数値を示している（図表10参照）。

図表10 1号機CAMS D/W等の挙動（3/14 6:00～3/16 18:00）

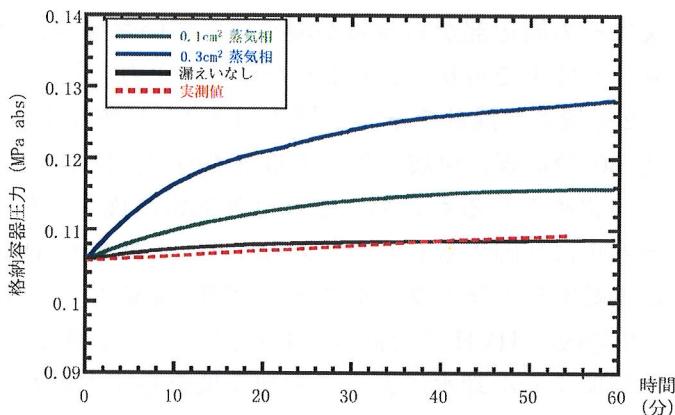
容器から格納容器内へ微小漏えいが生じた可能性について、1号機と同様の方法^{*132}で、MELCOR解析により評価を実施した。これによると、圧力容器から格納容器への漏えい面積を 0.3 cm^2 、 0.1 cm^2 と仮定したD/W圧力の解析を実施した結果、実測のD/W圧力の変化に対し、蒸気相漏えいの場合にはそれぞれ約6.1倍、約2.8倍の圧力上昇を示した。これに対し、圧力容器から格納容器への漏えいを仮定しない場合のD/W圧力の解析値は、実測のD/W圧力の変化と比較的よく近似していた（図表19参照）。

図表19 漏えい面積 0.3 cm^2 、 0.1 cm^2 の格納容器圧力の変化(蒸気相漏えいの場合)

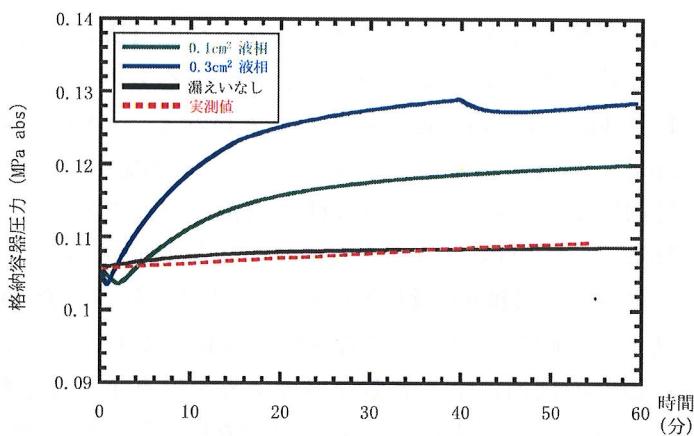
また、上記評価において、液相漏えいの場合について、圧力容器から格納容器への漏えい面積を 0.3 cm^2 、 0.1 cm^2 と仮定したD/W圧力の解析を実施した結果、実測のD/W圧力の変化に対し、それぞれ約6.3倍、約3.9倍の圧力上昇を示した。これに対し、圧力容器から格納容器への漏えいを仮定しない場合のD/W圧力の解析値は、実測のD/W圧力の変化と比較的よく近似していた（図表20参照）。

図表20 漏えい面積 0.3 cm^2 、 0.1 cm^2 の格納容器圧力の変化(液相漏えいの場合)

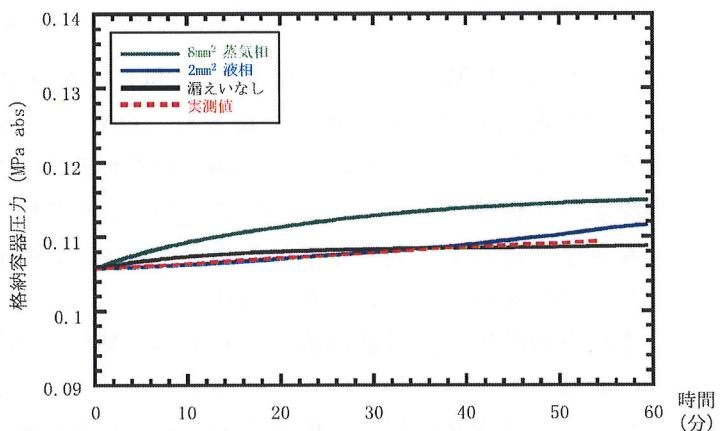
さらに、上記評価において、保安規定第 31 条で定める運転上許容された「不明確な箇所からの漏えい率」の上限である漏えい率 $0.23 \text{ m}^3/\text{h}$ 相当の冷却材漏えいとなる漏えい面積^{*133} を仮定した D/W 圧力の解析を実施した。その結果、実測の D/W 圧力の変化に対し、蒸気相漏えいの場合には約 2.5 倍、液相漏えいの場合には約 1.5 倍の圧力上昇を示した。これに対し、圧力容器から格納容器への漏えいを仮定しない場合の D/W 圧力の解析値は、実測の D/W 圧力の変化と比較的よく近似していた（図表 21 参照）。

図表21 $0.23\text{m}^3/\text{h}$ 相当の冷却材漏えいが生じた場合の格納容器圧力の変化

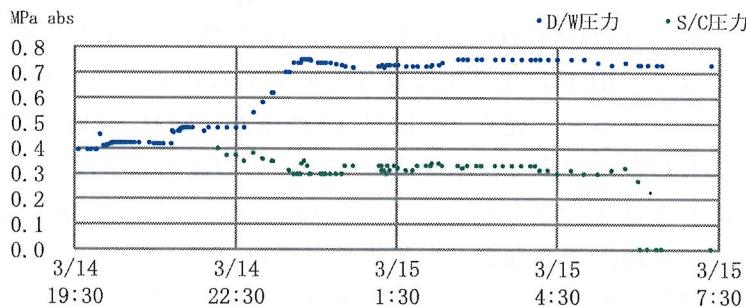
図表24 2号機D/W圧力等の挙動（3/14 19:30～3/15 7:30）

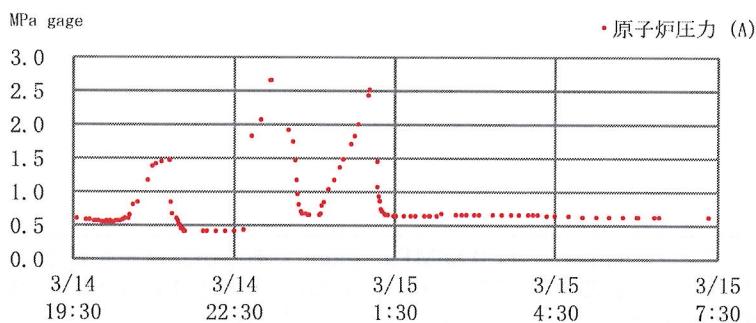
② さらに、2号機のプラント関連パラメータ^{*152}によれば、原子炉圧力は、平成 23 年 3 月 14 日 21 時 18 分頃に 1.463MPa gage を示してから下降傾向に転じ、同日 22 時 30 分頃には 0.405MPa gage を示しているのに対し、D/W 圧力は、同日 21 時 18 分頃に 0.418MPa abs を示してから上昇傾向に転じ、同日 23 時 35 分頃には 0.740MPa abs まで上昇し、その後、同月 15 日 7 時 20 分頃まで 0.7MPa abs 台を推移した（前掲図表 24 及び図表 25 参照）。

図表25 2号機原子炉圧力の挙動（3/14 19:30～3/15 7:30）

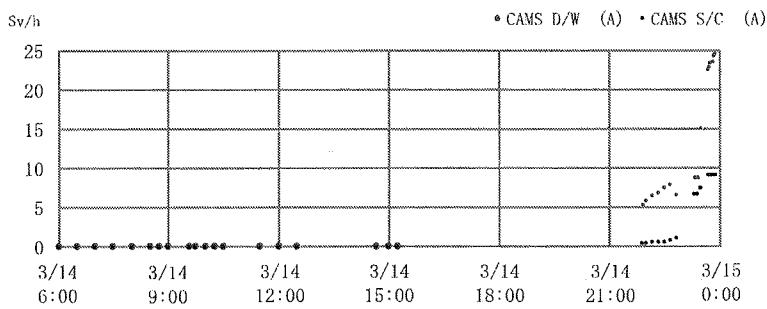
時 30 分頃には、D/W(A) 側が 15.0Sv/h、S/C (A) 側が 7.40Sv/h、同日 23 時 54 分頃に D/W(A) 側が 24.5Sv/h、S/C (A) 側が 9.10Sv/h と、急激な上昇傾向を示している。測定中断前は、D/W (A) 側のガンマ線量率は、S/C (A) 側のそれの約 9.5 分の 1 しかなかったのに、その 6 時間 40 分後に測定を再開すると、D/W (A) 側のガンマ線量率は、測定中断前の約 4,963 倍、S/C (A) 側のガンマ線量率は、測定中断前の約 37.2 倍を示し、D/W (A) 側のガンマ線量率が極めて急激に上昇したため、D/W (A) 側のガンマ線量率は、S/C (A) 側のそれの約 14.0 倍を示すに至った。その後も、D/W 側のガンマ線量率が、S/C (A) 側のそれを大きく上回っている（図表 26 参照）。

図表26 2号機CAMS D/W等の挙動（3/14 6:00～3/15 0:00）

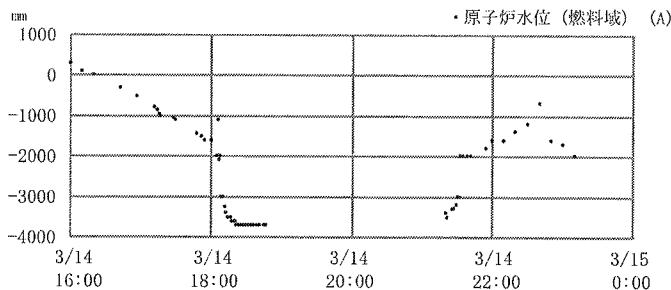
- ① 2 号機のプラント関連パラメータ^{*163}によれば、原子炉水位は、平成 23 年 3 月 14 日 18 時 50 分頃以降、同日 21 時 18 分頃までの間、計測不能であったが、同日 21 時 20 分頃に計測可能となり TAF-3,400mm を示し、同日 22 時 40 分頃には TAF-700mm を示している（図表 28 参照）。

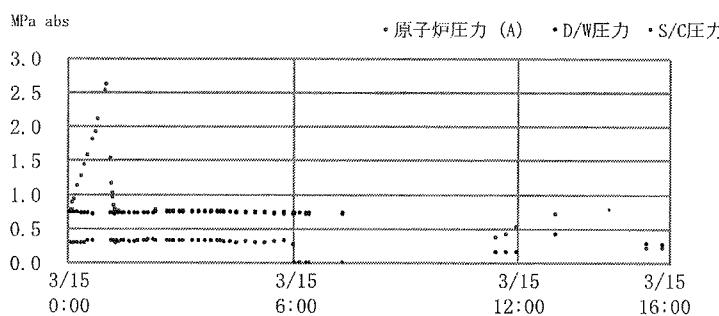
① 2号機のプラント関連パラメータ^{*166}によれば、原子炉圧力計（A 系）は、平成 23 年 3 月 15 日零時 5 分頃に 0.653MPa gage を示してから上昇傾向にあり、同日 1 時 2 分頃に 2.520MPa gage を示したのを最後に下降傾向に転じ、同日 1 時 20 分頃には 0.653MPa gage を示し、D/W 圧力計が示す 0.730MPa abs とほぼ近似するに至り、その後も、原子炉圧力及び D/W 圧力は、その数値及び傾向ともにいずれも近似している（図表 29 参照）。

図表29 2号機原子炉圧力等の挙動（3/15 0:00～3/15 16:00）

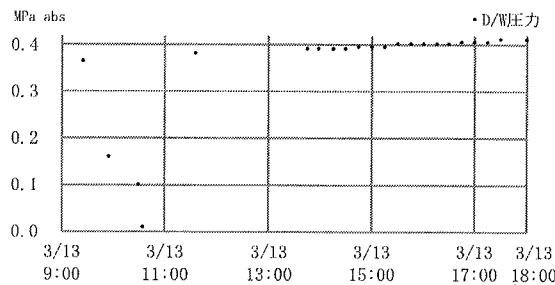
2号機プラント関連パラメータ^{*186}によれば、D/W圧力は、平成23年3月13日9時55分頃に0.160MPa absまで急激に低下した後、同日10時30分頃に0.100MPa absに低下して大気圧とほぼ等圧となり、さらに、同日10時35分頃には、大気圧を大きく下回る0.010MPa absを示してから、その後ダウンスケールしている（図表35参照）。

図表35 2号機D/W圧力の挙動（3/13 9:00～3/13 18:00）

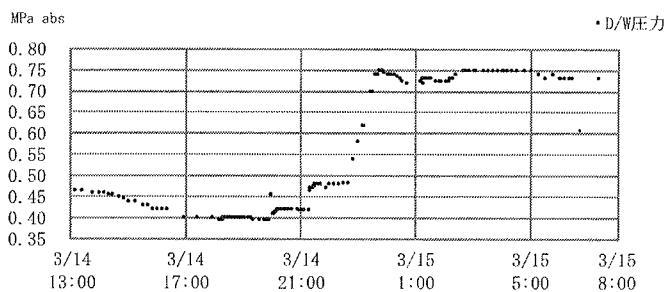
④ さらに、2 号機の D/W 圧力の変化について、この MAAP 解析では、D/W 気相部からの漏えいを仮定すると、2 号機のプラント関連パラメータに基づく D/W 圧力が平成 23 年 3 月 14 日 22 時 40 分頃に 0.482MPa abs から同日 23 時 35 分頃に 0.740MPa abs まで上昇したことを再現できないとし、D/W 気相部からの漏えいを同月 15 日 7 時 20 分まで仮定していない。その結果、実測値によれば、2 号機の D/W 圧力が、同月 14 日 13 時 24 分頃に 0.465MPa abs から同日 18 時 9 分頃に 0.395MPa abs まで低下しているにもかかわらず、この MAAP 解析では、その D/W 圧力の挙動が全く再現できておらず^{*201}、プラントメーカーや東京電力の解析担当者に対するヒアリングにおいても、その原因について合理的な説明がなされなかつた（図表 38 参照）。

図表38 2号機D/W圧力の挙動（3/14 13:00～3/15 8:00）

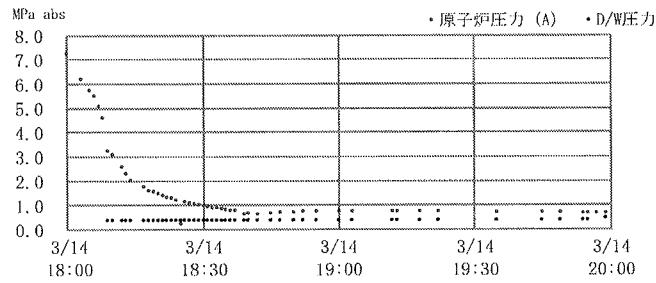
① 2号機のプラント関連パラメータ^{*224}によれば、平成23年3月14日18時頃以降、同日19時54分頃までの間、原子炉圧力が7.133MPa gageから0.563MPa gageまで急激に低下している。その一方で、D/W圧力は、0.395~0.400MPa absまでの値を推移して、ほぼ一定の値を示し、顕著な上昇が認められない(図表42参照)。

図表42 2号機原子炉圧力等の挙動 (3/14 18:00~3/14 20:00)

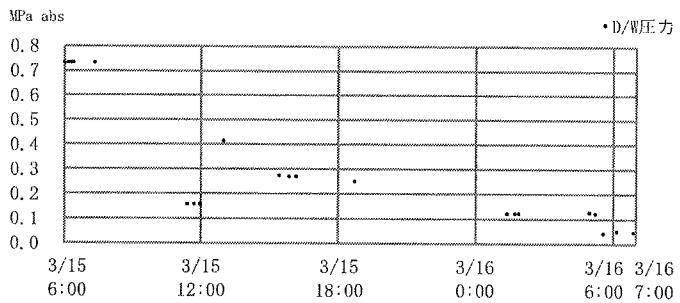
- ① 2 号機のプラント関連パラメータ^{*230}によれば、D/W 圧力は、平成 23 年 3 月 15 日 7 時 20 分頃に 0.730MPa abs を示していたのに対し、同日 11 時 25 分頃に 0.155MPa abs まで急激に低下している（図表 45 参照）。

図表45 2号機D/W圧力の挙動 (3/15 6:00～3/16 7:00)

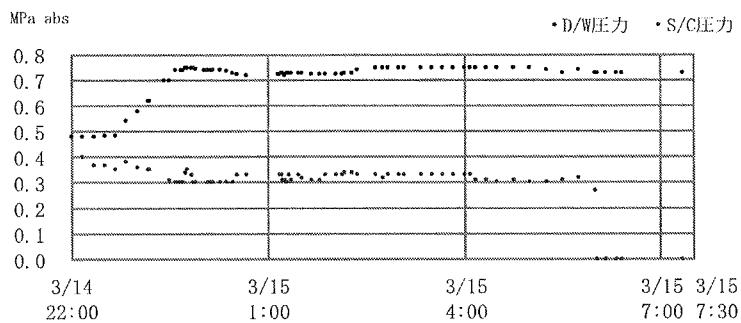
① 2 号機のプラント関連パラメータ^{*233}によれば、平成 23 年 3 月 14 日 22 時 10 分頃、D/W 圧力が 0.480MPa abs を示してから上昇傾向を示す一方で、S/C 圧力が 0.400MPa abs を示してから下降傾向を示すようになった。その結果、同日 23 時 35 分頃には D/W 圧力が 0.740MPa abs、S/C 圧力が 0.300MPa abs を示し、それ以降、同月 15 日 5 時 45 分頃まで、D/W 圧力が 0.740MPa abs 前後、S/C 圧力が 0.3MPa abs 台を推移するようになった。そして、2 号機のプラント関連パラメータ^{*234}によれば、S/C 圧力は、同日 6 時頃に 0.270MPa abs、同日 6 時 2 分頃に 0.000MPa abs を示し、その後も同日 7 時 20 分頃まで、合計 4 回にわたり、いずれも 0.000MPa abs を示したとして記録されている（図表 46 参照）。

図表46 2号機D/W圧力等の挙動（3/14 22:00～3/15 7:30）

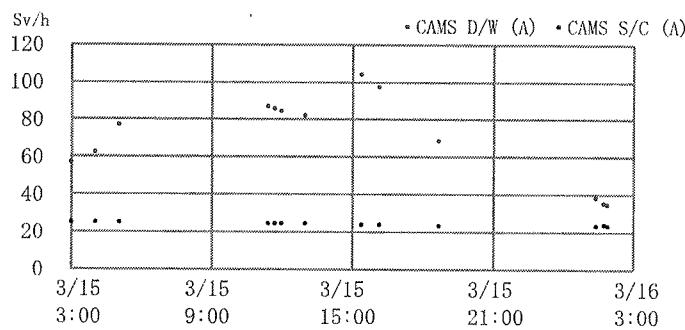
もっとも、1号機のCAMS測定結果^{*244}によれば、平成23年3月15日5時頃にD/W(A)側が77.4Sv/h、S/C(A)側が24.7Sv/h、同日11時25分頃にD/W(A)側が87.0Sv/h、S/C(A)側が24.2Sv/hと上昇傾向を示し、この頃までには既に、格納容器又はその周辺部に漏えい箇所が生じていたと考えられるにもかかわらず、依然として格納容器内では高いガンマ線量率が認められた（図表49参照）。

図表49 1号機CAMSの挙動（3/15 3:00～3/16 3:00）
