第4 3号機の主要施設・設備の被害状況に関する検討

1 圧力容器

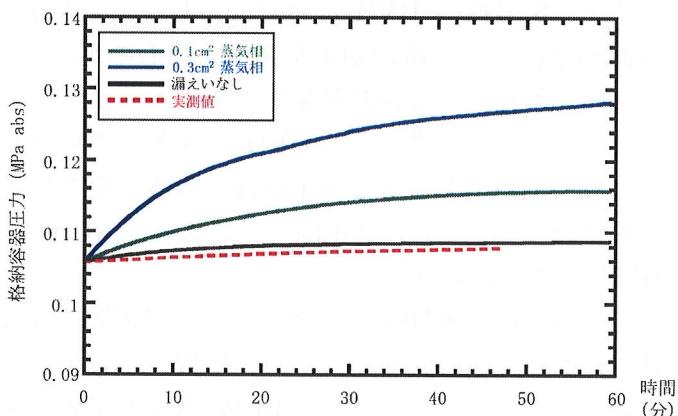
図表65 漏えい面積 0.3cm^2 、 0.1cm^2 の格納容器圧力の変化(蒸気相漏えいの場合)

③ さらに、JNES は、当委員会の依頼に基づき、地震発生後、3 号機の圧力容器から格納容器内へ微小漏えいが生じた可能性について、1 号機と同様の方法^{*318} で、MELCOR 解析により評価を実施した。これによると、圧力容器から格納容器への漏えい面積を 0.3 cm^2 、 0.1 cm^2 と仮定した D/W 圧力の解析を実施した結果、実測の D/W 圧力の変化に対し、蒸気相漏えいの場合にはそれぞれ約 9.0 倍、約 4.2 倍の圧力上昇を示した。これに対し、圧力容器から格納容器への漏えいを仮定しない場合の D/W 圧力の解析値は、実測の D/W 圧力の変化と比較的よく近似していた（図表 65 参照）。

すなわち、圧力容器から格納容器への漏えい面積を 0.3 cm^2 、 0.1 cm^2 と仮定した場合には D/W 圧力の実測値を整合的に再現するには至らなかったのに対し、漏えいを仮定しない場合には D/W 圧力の実測値と比較的よく近似していた。

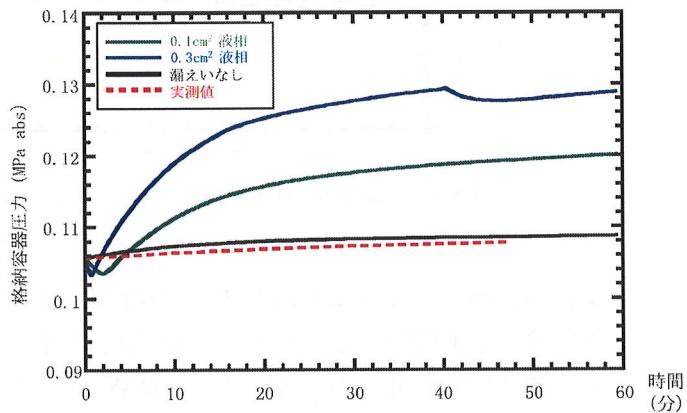
図表66 漏えい面積 0.3 cm^2 、 0.1 cm^2 の格納容器圧力の変化（液相漏えいの場合）

また、上記評価において、液相漏えいの場合について、圧力容器から格納容器への漏えい面積を 0.3 cm^2 、 0.1 cm^2 と仮定した D/W 圧力の解析を実施した結果、実測の D/W 圧力の変化に対し、それぞれ約 9.4 倍、約 5.8 倍の圧力上昇を示した。これに対し、圧力容器から格納容器への漏えいを仮定しない場合の D/W 圧力の解析値は、実測の D/W 圧力の変化と比較的よく近似していた（図表 66 参照）。

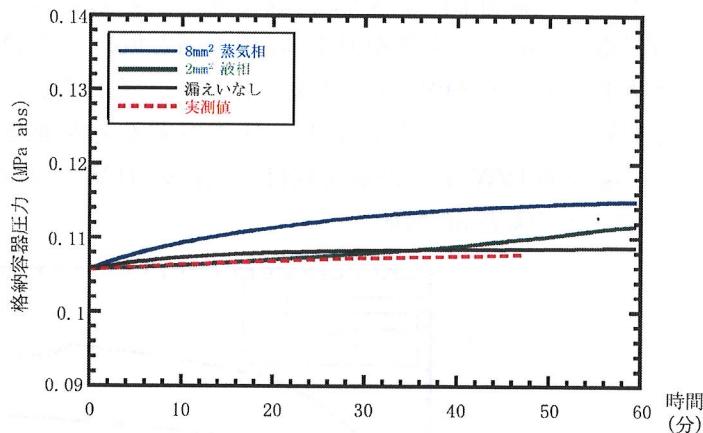
図表67 0.23m³/h相当の冷却材漏えいが生じた場合の格納容器圧力の変化

さらに、JNES の、保安規定第 31 条で定める運転上許容された「不明確な箇所からの漏えい率」の上限である漏えい率 $0.23 \text{ m}^3/\text{h}$ 相当の冷却材漏えいとなる漏えい面積^{*319}を仮定した D/W 圧力の解析を実施した。その結果、実測の D/W 圧力の変化に対し、蒸気相漏えいの場合には約 3.7 倍、液相漏えいの場合には約 2.2 倍の圧力上昇を示した。これに対し、圧力容器から格納容器への漏えいを仮定しない場合の D/W 圧力の解析値は、実測の D/W 圧

すなわち、漏えい率 0.23 m³/h 相当の冷却材漏えいとなる漏えい面積を仮定した場合も、D/W 圧力の実測値を整合的に再現するには至らなかったのに対し、漏えいを仮定しない場合には D/W 圧力の実測値と比較的よく近似していたことから、地震発生後、津波到達までの間、保安規定で運転上の制限とされる漏えい率 0.23 m³/h 相当以上の漏えいが発生していた可能性は低いと考えられる。

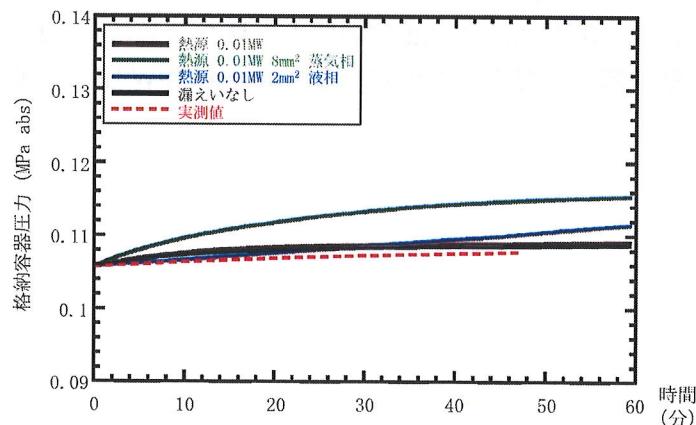
図表68 ドライウェルクーラ停止を模擬した場合の格納容器圧力の変化

また、上記評価において、ドライウェルクーラーが停止したことによる圧力容器からの放熱を再現するため、D/W 内に熱源を設定して漏えい率 0.23 m³/h 相当の冷却材漏えいとなる漏えい面積を仮定した D/W 圧力の解析を実施した。その結果、実測の D/W 圧力の変化に対し、蒸気相漏えいの場合は約 3.9 倍、液相漏えいの場合には約 2.2 倍の圧力上昇を示した。これに対し、圧力容器から格納容器への漏えいを仮定しない場合の D/W 圧力の解析値は、実測の D/W 圧力の変化と比較的よく近似していた（図表 68 参照）。

すなわち、D/W 内に熱源を設定して漏えい率 $0.23 \text{ m}^3/\text{h}$ 相当の冷却材漏えいとなる漏えい面積を仮定した場合も、D/W 圧力の実測値を整合的に再現するには至らなかったのに対し、漏えいを仮定しない場合には D/W 圧力の実測値と比較的よく近似していたことから、地震発生後、津波到達までの間、保安規定で運転上の制限とされる漏えい率 $0.23 \text{ m}^3/\text{h}$ 相当以上の漏えいが発生していた可能性は低いと考えられる。

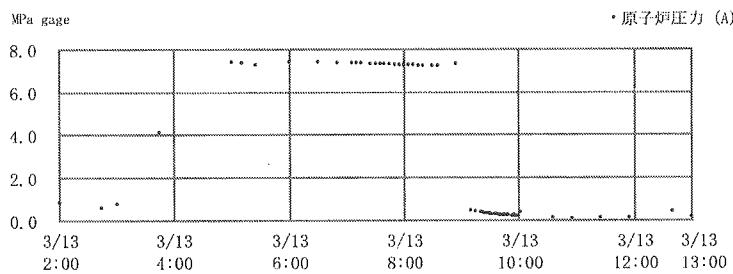
図表70 3号機原子炉圧力の挙動（3/13 2:00～3/13 13:00）

- ③ さらに、3号機のプラント関連パラメータ^{*355} 及び記録計チャート^{*356}によれば、原子炉圧力は、平成 23 年 3 月 13 日 8 時 55 分頃に 7.300MPa gage までいったん上昇した後、同日 9 時 10 分頃に 0.460MPa gage、同日 9 時 20 分頃に 0.390MPa gage、同日 9 時 22 分頃に 0.380MPa gage を示し、急激な圧力降下が認められる（図表 70 参照）。

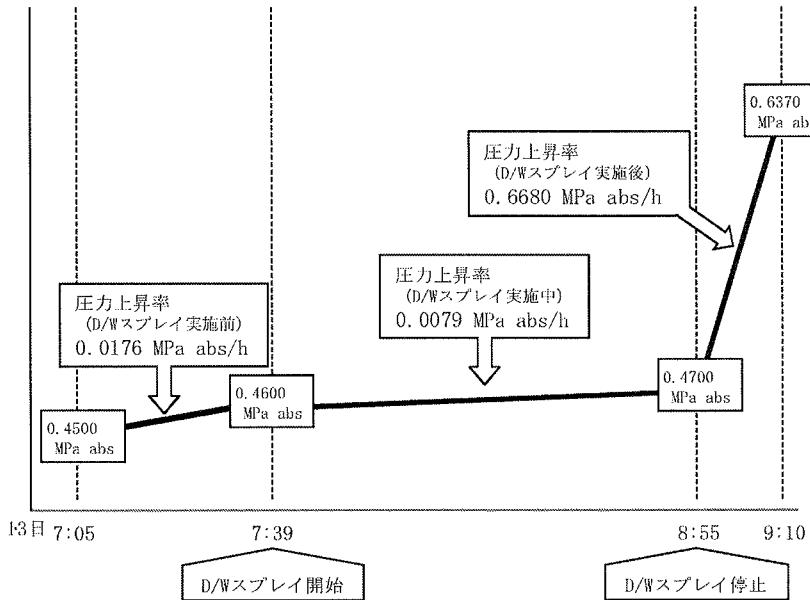
図表71 3号機 D/Wスプレイ前後の圧力変化

ていることからすると、D/W スプレイ停止後の D/W 圧力の急激な上昇は、D/W スプレイ停止の影響が全くなかったとまでは言えないものの、少なくとも、D/W スプレイの停止以外に主たる原因があると考えるのが自然である（図表 71 参照）。

なお、この頃 SR 弁が自然に開となった可能性については、仮にその可能性があったとしても、SR 弁が開いた場合には、SR 弁を通じて S/C 側に蒸気が流入して S/C 圧力が上昇し、さらに、真空破壊装置が動作してベント管を通じ S/C 側から D/W 側へ蒸気が流入して D/W 圧力が上昇し、結局、D/W と S/C がほぼ等圧となるといった過程をたどると考えられるので、それのみでは、D/W 圧力の方が S/C 圧力よりも上昇幅が大きいことの説明が困難である。

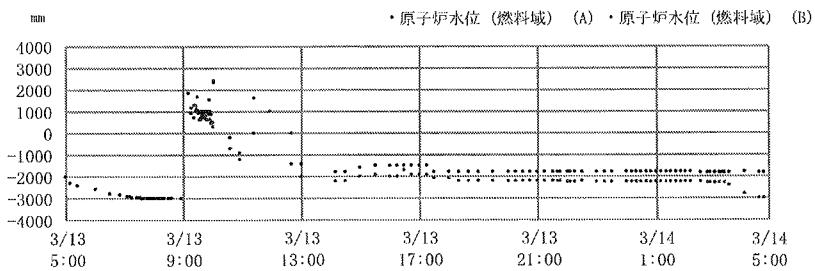
図表72 3号機原子炉水位の挙動 (3/13 5:00～3/14 5:00)

- ⑧ さらに、3号機のプラント関連パラメータ^{*374}によれば、原子炉水位（燃料域A系）は、同日8時55分頃にTAF-3,000mmを示していたのに、同日9時10分頃にTAF+1,800mmと僅か15分間で4,800mm程度も上昇したかのような値を示し、その後、同日9時25分頃にTAF+1,000mm程度を示すなど、激しい上下動を示している（後掲図表72参照）。この頃、僅か15分間で原子炉水位が4,800mmも上昇するような注水がなされたとは到底考えられず、原子炉水位計の仕組みから生じた誤表示の可能性もあるが、圧力容器底部に溶融燃料が落下して底部に残っていた水に接触することにより一時的に大量の水蒸気が発生し、原子炉水位が激しい上下動を示した可能性も否定できない。
- ⑨ これらを踏まえると、同日9時10分頃の原子炉圧力の急激な降下は、3号機の圧力容器又はその周辺部に、同日6時30分頃以降に生じた可能性が高い漏えい箇所が更に拡大するなど、その閉じ込め機能を更に大きく損なうような損傷が生じたことによる可能性があるほか、溶融燃料の落下に伴う圧力容器底部破損の可能性も否定できない。
- ⑩ 結局、平成23年3月13日6時30分頃以降、同日9時10分頃までの間、圧力容器又はその周辺部に、その閉じ込め機能を損なうような損傷が生じた可能性が高い。

このような現象が生じた原因として、既に同日 7 時頃までに基準面器の水位が低下して原子炉水位計が示す見かけ上の原子炉水位が高めに指示されていたものの、実際には原子炉水位が低下していき、BAF の下方に位置する炉側配管入口をも下回ることになり、さらに、同日 7 時 35 分頃には、炉側配管内及び基準面器側配管内の水の蒸発がいったん収まって各配管内の水位やその水頭圧差にほぼ変化が生じなくなり、原子炉水位計が示す指示値もほぼ変化が生じなくなった可能性がある。そうすると、この頃、既に原子炉水位の低下によって炉心が露出するのみならず、燃料がすべて露出したことによって蒸気冷却の効果も期待できず、炉心損傷が相当程度進行していた可能性がある。

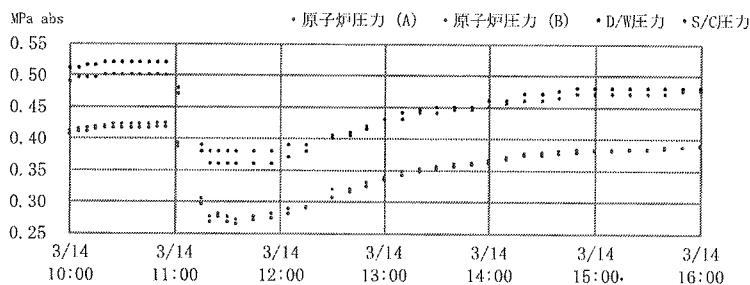
図表74 3号機原子炉圧力等の挙動 (3/14 10:00～3/14 16:00)

時 1 分頃の 3 号機 R/B 爆発の前後を問わず、原子炉圧力は、A 系及び B 系のいずれも、ほぼ 0.200~0.300MPa gage 前後を示しているが^{*403}、D/W 圧力よりも 0.1MPa 程度低い値を示している上、D/W 圧力の挙動と、その傾向が類似している（図表 74 参照）。

したがって、かかる原子炉圧力及び D/W 圧力の挙動を示すようになつた同日 10 時頃までには、既に、圧力容器底部が破損して溶融燃料の一部が格納容器下部ペデスタル部に落下していた可能性も含め、圧力容器又はその周辺部に、その閉じ込め機能を損なうような損傷が生じていた可能性が高い^{*405}。

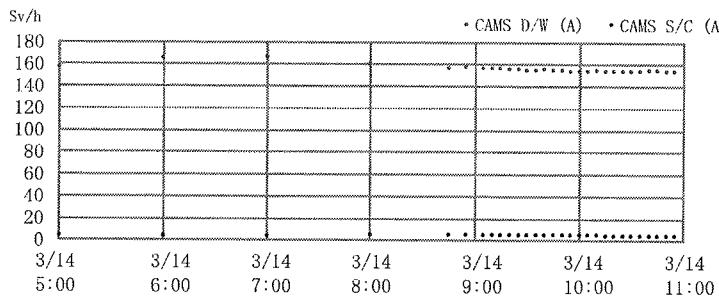
図表75 3号機CAMS D/W等の挙動 (3/14 5:00～3/14 11:00)

の間、ほぼ同様の測定結果となっていることから、誤測定とは考え難い（図表 75 参照）。

⑤ 結局、D/W 側が S/C 側の 40 倍を超えるようなガンマ線量率を示していた原因は、圧力容器又はその周辺部に、その閉じ込め機能を損なうような損傷が生じたことにより、D/W 側に直接放射性物質が漏えいしたことに起因すると考えるのが自然である。

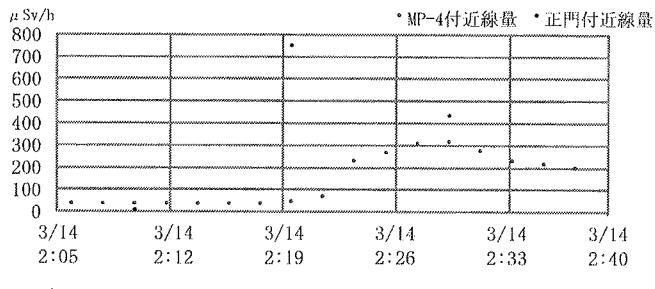
図表76 正門付近等の放射線量の挙動(3/14 2:05～3/14 2:40)

- ① 正門付近において放射線量を計測した結果、平成23年3月14日2時10分頃に $4.6 \mu\text{Sv/h}$ を示していたのに、同日2時20分頃には $751.2 \mu\text{Sv/h}$ に急上昇した。さらに、モニタリングポスト4番付近における線量計測の結果、同日2時20分頃に $44.6 \mu\text{Sv/h}$ であったのに、同日2時24分頃には $227.9 \mu\text{Sv/h}$ 、同日2時30分頃には $319.3 \mu\text{Sv/h}$ に急上昇した(図表76参照)。

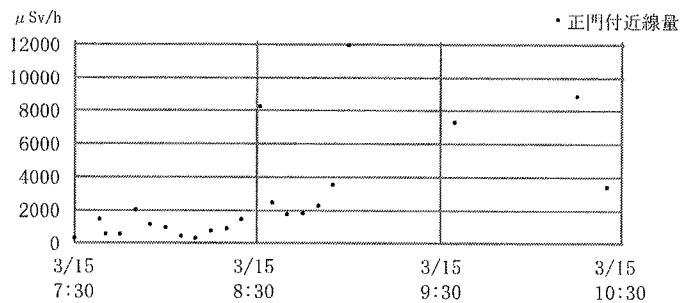
図表78 正門付近の放射線量の挙動（3/15 7:30～3/15 10:30）

これは、前記第3.2(3)d(b)記載のとおり、4号機R/Bの爆発の影響は限定的と考えられ、主として、1~3号機のいずれか又はすべての炉心損傷過程で放出された放射性物質が大気中に放出されたことによるものと考えられる。他方、1号機及び3号機のR/B爆発の影響や各号機の格納容器ベント実施の影響は考え難い。

そうすると、正門付近の放射線量が急上昇を示し始めた同日7時38分頃までも、3号機の炉心由来の放射性物質が格納容器又はその周辺部から漏えいして大気中に放出された可能性は十分に考えられ、その前提として、その頃までに、3号機の圧力容器又はその周辺部には、その閉じ込め機能を大きく損なうような損傷が生じていた可能性もある。

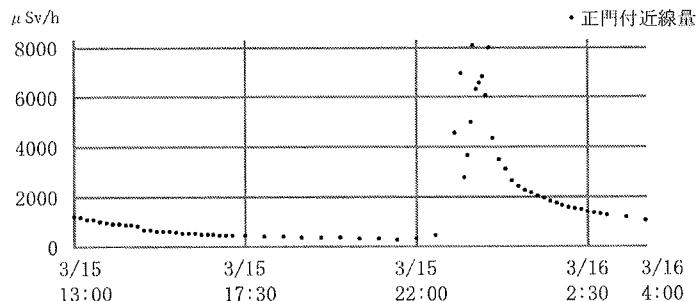
図表79 正門付近の放射線量の挙動（3/15 13:00～3/16 4:00）

正門付近の放射線量測定結果によれば、平成23年3月15日13時頃から同日15時25分頃にかけて $1,000 \mu\text{Sv/h}$ 超から $500 \mu\text{Sv/h}$ 前後に減少し、その後数百 $\mu\text{Sv/h}$ を推移していたが、同日23時頃に4,548.0 $\mu\text{Sv/h}$ まで放射線量が急上昇し、同日23時10分頃に6,960.0 $\mu\text{Sv/h}$ 、同日23時30分頃に8,080.0 $\mu\text{Sv/h}$ まで上昇し、同月16日4時頃まで

そうすると、正門付近の放射線量が急上昇を示し始めた同月 15 日 23 時頃までは、3 号機の炉心由来の放射性物質が格納容器又はその周辺部から漏えいして大気中に放出された可能性は十分に考えられ、その頃までに、3 号機の圧力容器又はその周辺部には、その閉じ込め機能を大きく損なうような損傷が生じていた可能性がある。

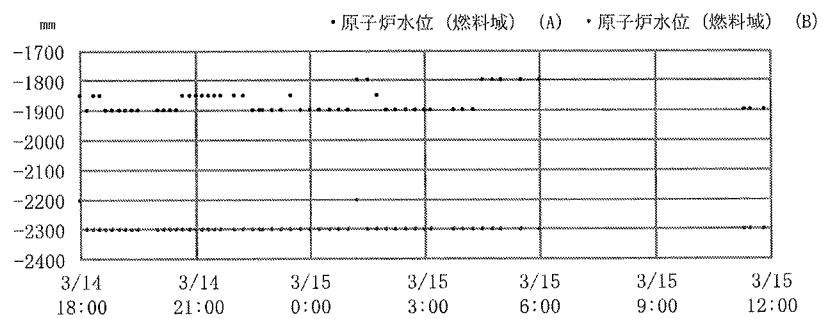
図表80 3号機原子炉水位の挙動（3/14 18:00～3/15 12:00）

- ① 3 号機のプラント関連パラメータ^{*419}によれば、原子炉水位は、平成 23 年 3 月 14 日 18 時頃以降、同月 17 日午前中までの間、燃料域 A 系が TAF-1,850mm 又は-1,900mm を示し、燃料域 B 系が TAF-2,200mm 又は-2,300mm を示すのみで、ほぼ変化が生じていない（図表 80 参照）。

したがって、3号機については、BAFを上回る原子炉水位を確保できないにもかかわらず、少なくとも同月14日20時36分頃から同月15日2時30分頃までの約6時間にわたり、代替注水を中断していたことになり、この間に、3号機の炉心損傷が更に進行し、圧力容器又はその周辺部に、その閉じ込め機能を更に大きく損なうような損傷が生じた可能性がある。

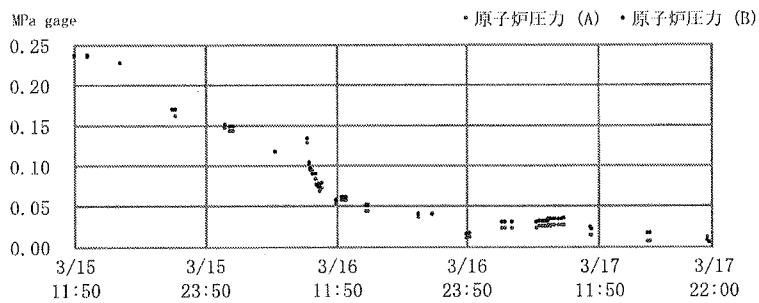
図表 81 3号機原子炉圧力の挙動（3/15 11:50～3/17 22:00）

3 号機のプラント関連パラメータ^{*422}によれば、平成 23 年 3 月 15 日 13 時頃、原子炉圧力計の指示値は、A 系が 0.235MPa gage、B 系が 0.237MPa gage を示し、その後、低下傾向を示し、同月 16 日 6 時 15 分頃には A 系及び B 系のいずれも、0.117MPa gage を示していた。その後、しばらく計測がなされず、次に計測した同日 9 時 10 分頃には、原子炉圧力計の指示値は、A 系が 0.128MPa gage、B 系が 0.134MPa gage を示すも、再度低下傾向に転じ、同月 16 日 23 時 50 分頃に A 系が 0.009MPa gage、B 系が 0.015MPa gage を示し、その後も大気圧とほぼ等圧で推移した（図表 81 参照）。

この頃、3 号機については、SR 弁の開状態が維持されていた可能性を完全に否定まではできないが、他方で、代替注水によって原子炉水位を十分確保することができず、炉心溶融が進んで圧力容器及び格納容器又はそれらの周辺部が破損して大気圧とほぼ等圧となった可能性もあり、その双方によって原子炉圧力が低下して大気圧とほぼ等圧となった可能性もある。現に、3 号機については、同月 16 日 10 時頃、3 号機 R/B 爆発によって滅失した R/B 上部から蒸気様の白煙が確認されており、格納容器又はその周辺部から蒸気が漏えいしていた可能性がある。

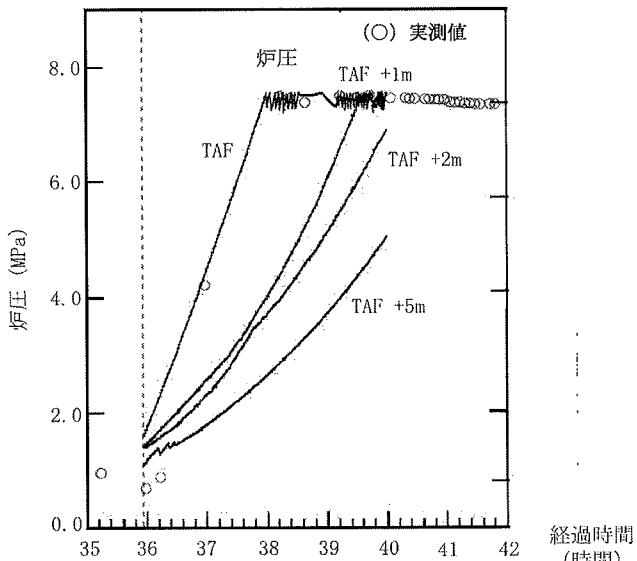
図表83 HPCI停止以降SR弁が開くまでの原子炉圧力上昇の挙動について
HPCI停止時の水位をパラメータとして実施した感度解析の結果

この点、JNES は、平成 24 年 2 月 1 日公表の「圧力抑制室保有水の温度成層化による原子炉格納容器圧力等への影響等の検討」において、HPCI 停止時の水位を TAF+0m から TAF+5m までと仮定した場合における原子炉圧力上昇の挙動について解析を実施した結果を報告している。

これによれば、原子炉水位が高いと顯熱が増加するため圧力上昇が緩やかになる傾向が認められ、HPCI 停止時に原子炉水位が TAF+5m であった場合には平成 23 年 3 月 13 日 7 時頃に至ってもなお原子炉圧力が 4MPa gage 台を示している。同様に TAF+2m であった場合でも、同日 6 時頃に至ってもなお原子炉圧力が 5MPa gage 台、TAF+1m であった場合でさえ、同日 6 時頃に至ってもなお原子炉圧力が 6MPa 台を示すにすぎず、いずれの場合も、同日 3 時 44 分頃には 4.100MPa gage、同日 5 時頃には 7.380MPa gage を示した実測値を全く再現できなかつた。他方、HPCI 停止時に原子炉水位が TAF+0m であった場合には、これらの実測値をよく再現できる結果となつた（図表 83 参照）。

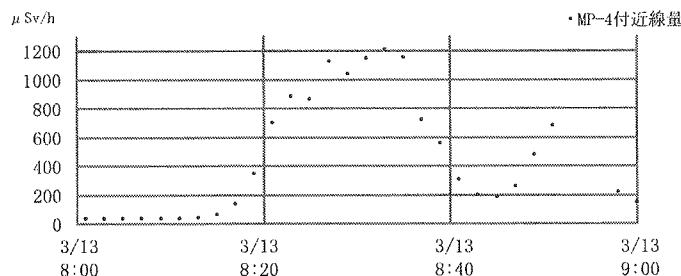
図表 84 モニタリングポスト 4 付近の放射線量の挙動（3/13 8:00～3/13 9:00）

モニタリングポスト 4 番付近での放射線量測定の結果、平成 23 年 3 月 13 日 8 時 1 分頃に $34.9 \mu \text{Sv/h}$ であったのに対し、その後急激に上昇していく、同日 8 時 17 分頃に $135.5 \mu \text{Sv/h}$ 、同日 8 時 21 分頃に $698.2 \mu \text{Sv/h}$ 、同日 8 時 27 分頃に $1,124.3 \mu \text{Sv/h}$ 、同日 8 時 33 分頃に $1,204.2 \mu \text{Sv/h}$ を示し、その後下降線をたどり、同日 8 時 45 分頃にいったん $186.2 \mu \text{Sv/h}$ を示し、再び上昇傾向に転じている（図表 84 参照）。

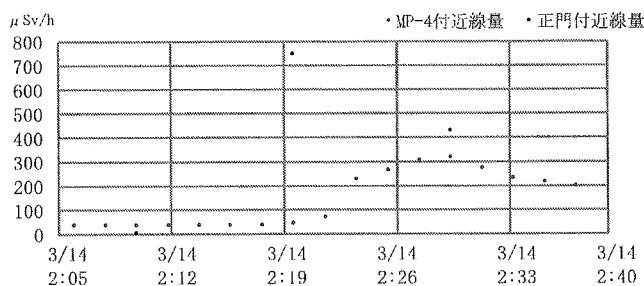
図表85 正門付近等の放射線量の挙動（3/14 2:05～3/14 2:40）

正門付近において放射線量を計測した結果、平成 23 年 3 月 14 日 2 時 10 分頃に $4.6 \mu \text{Sv/h}$ であったのに、同日 2 時 20 分頃には $751.2 \mu \text{Sv/h}$ に急上昇した。さらに、モニタリングポスト 4 番付近において放射線量を計測した結果においても、同日 2 時 20 分頃に $44.6 \mu \text{Sv/h}$ であったのに、同日 2 時 24 分頃には $227.9 \mu \text{Sv/h}$ 、同日 2 時 30 分頃には $319.3 \mu \text{Sv/h}$ に急上昇した（図表 85 参照）。

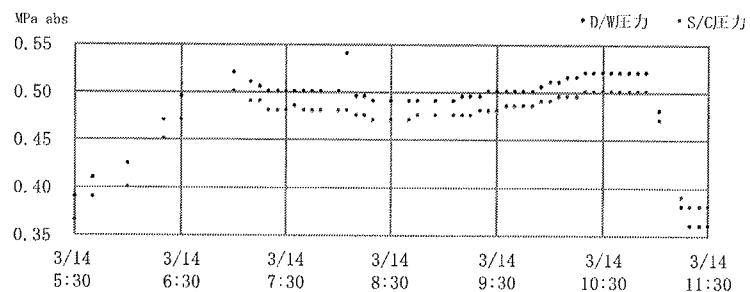
図表86 3号機D/W圧力等の挙動 (3/14 5:30~3/14 11:30)

① 3号機のプラント関連パラメータ^{*453}によれば、D/W 壓力は、平成 23 年 3 月 14 日 7 時頃に 0.5200MPa abs を示してから、一時 0.49MPa abs 台を示すこともあったが、同日 10 時 55 分頃までの間、0.5MPa abs 台を推移している（図表 86 参照）。

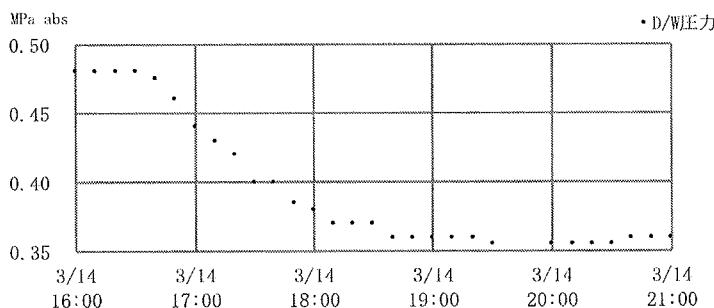
図表87 3号機D/W圧力の挙動（3/14 16:00～3/14 21:00）

月 14 日 16 時 30 分頃に 0.4800MPa abs を示してから、同日 20 時 10 分頃に 0.3550MPa abs を示すまでの間、低下傾向にあった（図表 87 参照）。

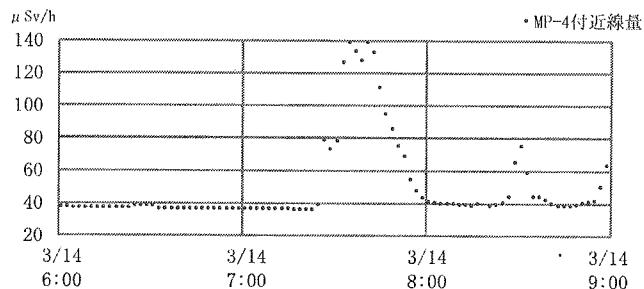
図表88 モニタリングポスト4付近の放射線量の挙動（3/14 6:00～3/14 9:00）

139.3 μ Sv/h、同日 7 時 41 分頃に 139.1 μ Sv/h を示すなど、放射線量が上昇した（図表 88 参照）。

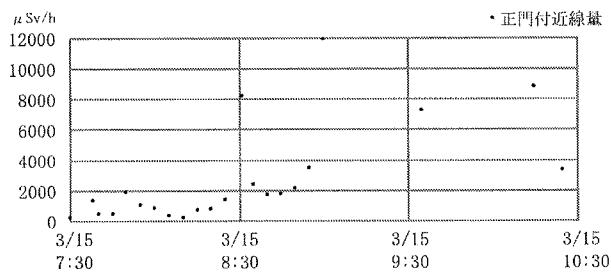
図表89 正門付近の放射線量の挙動 (3/15 7:30～3/15 10:30)

Sv/h まで低下したものの、さらに、同日 8 時 25 分頃に $1,413.0 \mu \text{Sv/h}$ 、同日 8 時 31 分頃に $8,217.0 \mu \text{Sv/h}$ 、同日 9 時頃には $11,930.0 \mu \text{Sv/h}$ まで急激に上昇し、その後も同日 10 時 25 分頃までの間、数千 $\mu \text{Sv/h}$ の高い放射線量が計測されていた（図表 89 参照）。

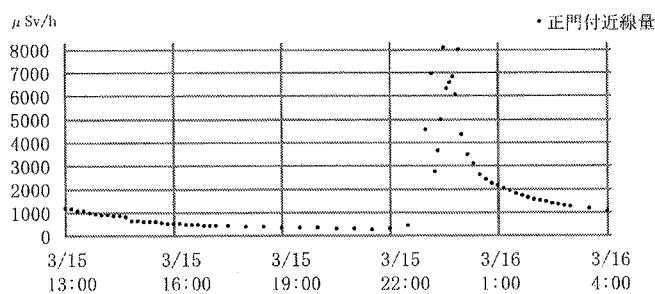
図表90 正門付近の放射線量の挙動 (3/15 13:00～3/16 4:00)

正門付近の放射線量測定結果によれば、平成 23 年 3 月 15 日 13 時頃から同日 15 時 25 分頃にかけて $1,000 \mu \text{Sv/h}$ 超から $500 \mu \text{Sv/h}$ 前後に減少し、その後数百 $\mu \text{Sv/h}$ を推移していたが、同日 23 時頃に $4,548.0 \mu \text{Sv/h}$ まで放射線量が急上昇し、同日 23 時 10 分頃に $6,960.0 \mu \text{Sv/h}$ 、同日 23 時 30 分頃に $8,080.0 \mu \text{Sv/h}$ まで上昇し、同月 16 日 4 時頃まで $1,000 \mu \text{Sv/h}$ を超える放射線量を示していた（図表 90 参照）。

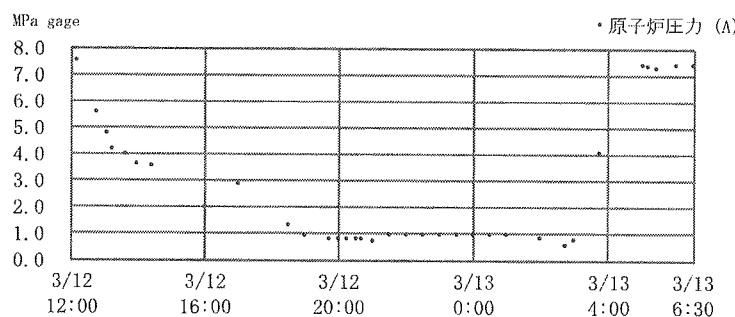
図表92 3号機原子炉圧力の挙動(3/12 12:00～3/13 6:30)

- ① 3 号機のプラント関連パラメータ^{*478}によれば、原子炉圧力(A 系)は、HPCI 起動前である平成 23 年 3 月 12 日 12 時 10 分頃に 7.530MPa gage を示していたが、HPCI が起動した後である同日 12 時 45 分頃には 5.600MPa gage、同日 17 時頃に 2.900MPa gage、同日 19 時頃に 0.950MPa gage と明らかな減圧傾向を示している(図表 92 参照)。
