1号機及び3号機の水素ガス爆発映像

1号機R/B5階の損傷状況

R/B内における主な水素発生原因

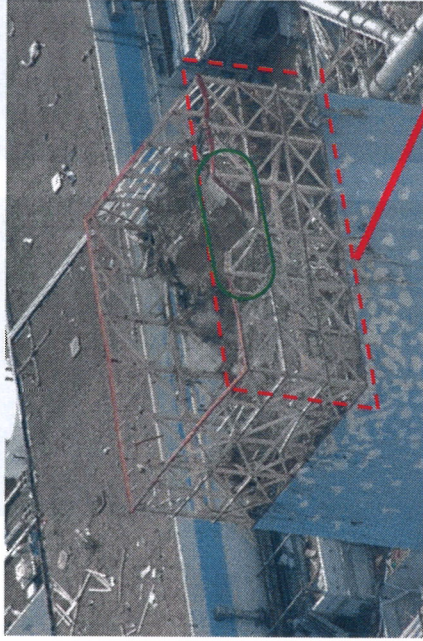
【西側壁面】

屈曲損傷

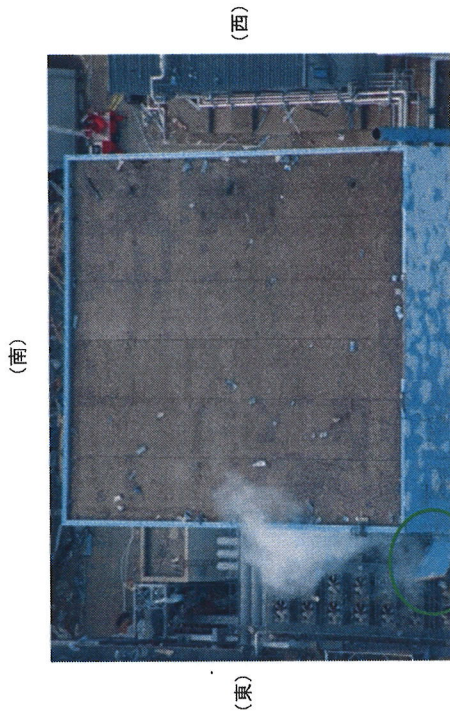
ブローアウトパネルが脱落

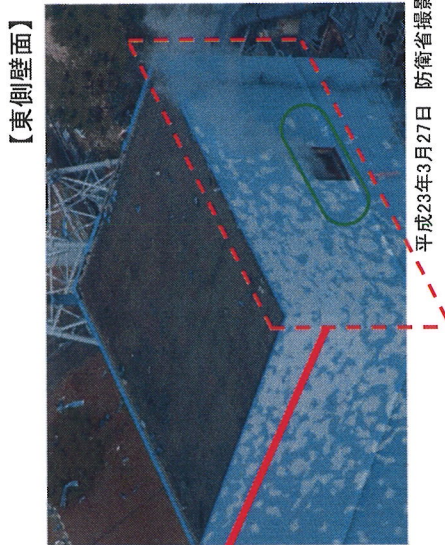
【ブローアウトパネル開口部】

チェーンが断絶

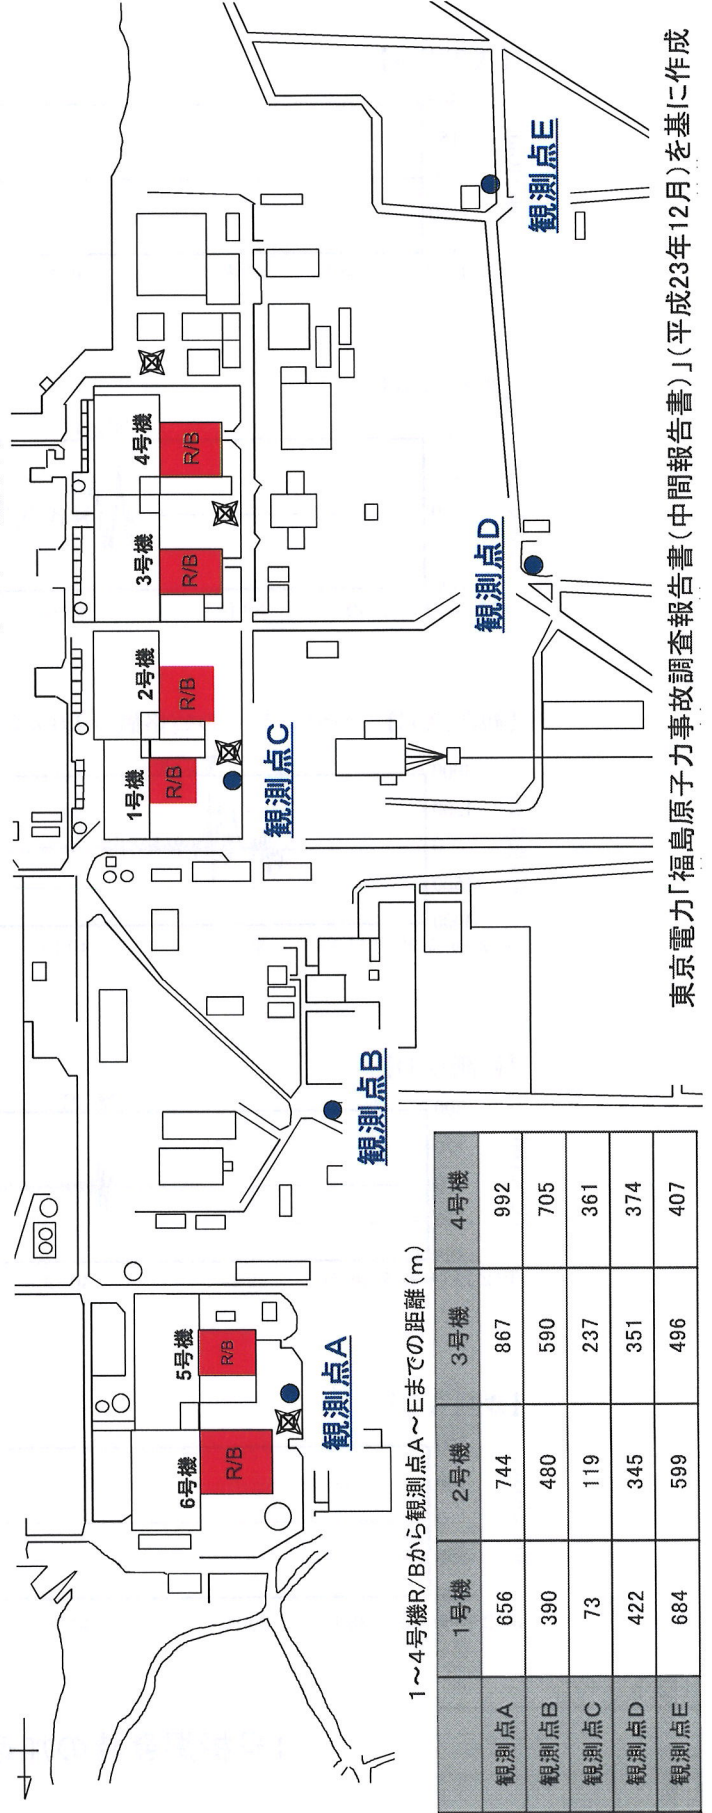
1号機、3号機及び4号機R/B爆発時に地震観測記録計が観測した最大加速度値 (Gal)

観測点	1号機爆発 (3月12日15時36分頃)		3号機爆発 (3月14日11時1分頃)		4号機爆発 (3月15日6時12分頃)		
	南北方向	東西方向	南北方向	上下方向	南北方向	東西方向	上下方向
観測点A	81	52	14	21	2	2	2
観測点B	284	129	45	28	4	3	3
観測点C	2,320*	1,956	115	490	11	9	6
観測点D	102	231	36	173	6	7	11
観測点E	39	22	26	30	5	5	11

*センサーの規格値(2,000Gal)を上回っているため、参考値。

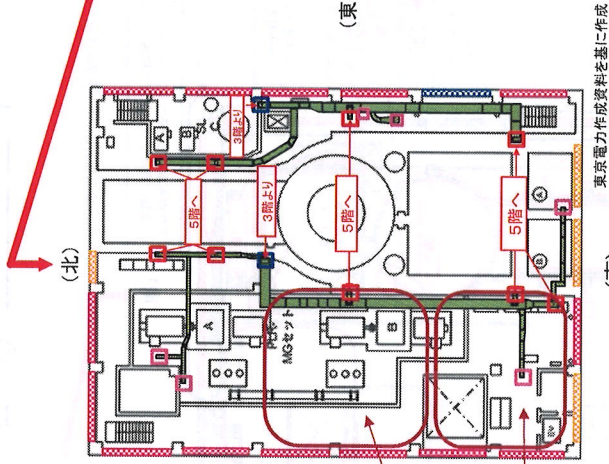
【4階】

5階フロア床の損傷が大きい箇所の直下付近の床面が下方に変形し、排気ダクトの床がいと推定されるが、詳細が不明

排気ダクトが切断されて原形をどめておらず、4階床が爆発の影響で3階方向へ沈下
