伊方訴訟ニュース

第92号

控訴審証言記録

小出裕章証人（原告側）の主尋問（その1）（第10回公判） 1981年3月11日

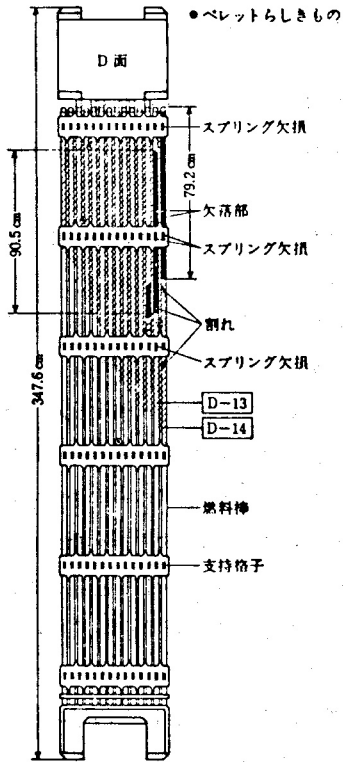
図1 燃料体 C - 34 概略図

小出 それが、どんなふうにかわれておったかと申しますとですね、右の上のあたりにですね、ちょっと黒く塗ってある部分がございます。その部分が折れて、割れて、砕け散って、原子炉内にバラバラになって散らばっていたという、そういう事故なんです。

それで一部はですね、図にも書いてありますけれども、スプリングと書いてありますが、燃料棒が振動したりしないように押えておるわけですね。横に板みたいなものが入っておりますね。6段入っております。それはグリッドというふうに、支持格子ですね、そういうふうにごくに書いてありますけれども、燃料棒を支持する、そうですね、餅網のちょっと厚いりっぱなものみたいなものが6段入ってございまして、それにバネがついていて、燃料棒を支えているわけですね。そのバネも、

あっちこっちで欠けておるとい状態です。

それで一部には、ペレットらしきものというふう書いてありますけれども、たとえば、3段目の真中であるとか、もう少し上のあたりに二箇所ぐらいありますけれども、そういう所には、いわゆる、ウランのペレットというのですけれども、ウランを焼き固めたもの

ですね、本来は燃料被覆管の中に閉じこめられてなければならないものなんですけれども、そういうものが表に飛び出してきて、あっちこっちに、はさまっておるとい、そういう状態で発見されたというそういうこととございます。

小出 はい。図1の折れた二本が、ロッド13とロッド14です。

小出 非常に当然なことですけども、先
程第1図というので見ていただきましたけれ
ども、燃料棒のこわれ方というのはですね、
非常に激しくこわれておるわけです。2本が
ボロボロになって、スプリングまで欠けてし
まうと。それで、こわれたペレットの破片が、
あっちこっち、へばりついておると。そうい
うような形でですね、いわゆる原子力の技術
者では、想像もつかないような激しいこわれ
方をしておるのですね。

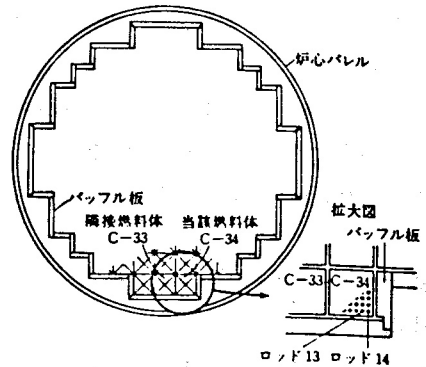
図2 炉心パッフルと燃料体 C - 34 の位置関係

小出 左側の方の図は、原子炉を横方向に輪切りにした図です。

小出 はい。それで、こわれた燃料集合体はC34という名前のついていた集合体ですが、それは、図でいいますと、右下の隅っこに位置していたものです。それを拡大いたしましたのが下に書いてありますけれども、要するに、あしたバッフル板が、かぎ型に組み合わされた部分に丁度位置していた集合体で、それも、こわれた燃料棒は、また一番隅っこですね。

井上 図2によりますと、その下の図で、ロッド13、ロッド14というふうに表示してある燃料棒ですね。

小出 はい、一番隅の隅で、丁度、バッフル板が組み合わされた所の燃料棒が、こわれておったわけです。

それで、今回の、美浜1号炉の燃料棒がこわれた場合には、その2図を見ていただくと分るのですけれども、バッフル板が、丁度、つき合わされている場所になっているわけです。要するに、厚さが3センチ位で、長さが4メートル位の板を、ボルトで、実は、しめて組み立てているわけですが、どうしてもその小さなすき間は避けられないわけです。だから、そこにすき間が空いているわけです。

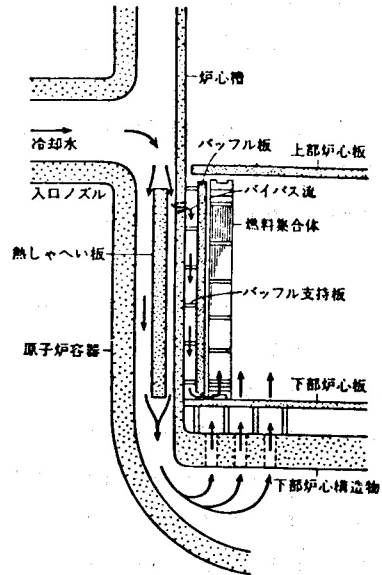
図3 美浜1号炉バイパス流説明図

小出 これは、図2というのが、原子炉を横方向に輪切りにした、というふうに申しましたけれども、今度は、原子炉を縦方向に割って見た、というそういう図でございます。

小出 実は、こういう水流があるということとは、美浜1号炉の燃料棒折損を引き起こしたのではないかとされている原因なわけです。というのはですね、2図の方でまず見ていただきたいのですが、炉心槽とバッフル板の間は、要するに、すき間があるわけですね。空間がありますね。そういう空間を、どういう向きで水を流すかということは、設

小出 そういう水の流れ方があるとですね、バッフル板と炉心槽の間をずっと下ってくる水がですね、また炉心の中で、ずっと上に上って行くわけですが、バッフル板の一番上部では、バッフル板を境にして圧力差が生じている、と。というのは、流れるわけですから、バッフル板に入った直後のあたりが圧力が高くて、ずっと流れていって燃料集合体を一番上まで上ったあたりでは、圧力が下がっているわけです。圧力差が、だから、生じ

ですから、もしですね、バッフル板に何か、たとえば穴があいているとか、すき間がある、ということになると、何も下なんか流れなくてもいいと。直接、横へ抜けちゃった方が早いと。ですから、炉心槽の穴からですね、炉心槽とバッフル板の間に入ったのがですね、またバッフル板をつき抜けて炉心の中に流れ込むという、そういう可能性が、実は、あるわけです。

そのすき間を通して、要するに、炉心槽の穴から、炉心槽とバッフル板の間に流れ込んだ冷却水は、バッフル板のすき間を通して中に流れ込んだという、そういう流れがあったと。その流れはですね、ある場合には、非常に早い流速になっている。場合にいろいろよりますので、確定的に何メートルと申し上げられないんですけれども、炉心の中を下から上に向って流れてくる流れは、3,4メートルと先程申しましたけれども、1秒間に、それよりもはるかに早い流れになって、今度は、横に流れ込んでくると、そういう形になっているわけです。

ところが、横方向からそんなふう流れ込んでくるというようなことは、全然、考えもしなかったわけです。ですから、そういうことに対しての対策も何もなかった、ということで、燃料棒が振動してしまって、それによってこわれたんだらう、というふうなのが、国や関西電力、それからメーカーの方が主張なさっている原因になっています。

小出 はい。対策ということですね、パッフル板にすき間があいていることが問題だということになるわけですが、パッフル板の、要するに、すき間を埋めればよい、という、そういうことなわけですね。それで、どうやって埋めるかというですね、その方法は、ウエスチングハウスという、そのメーカー側が一番始め考えたのですけれども、水中ハンマーですね、パッフル板をたたくと、内側から、C-34と書いてある燃料集合体の方から、内側からたたくんです。トンカチでたたくわけですね、板を。そうすると、板が変形してそのすき間を埋めるという、そういう方法を原子炉のメーカーであるウエスチングハウス社が考えまして、そういうことで、現在、日本でもやっております。
