第1部 事故は防げなかったのか？

1.1 本事故直前の地震に対する耐力不足

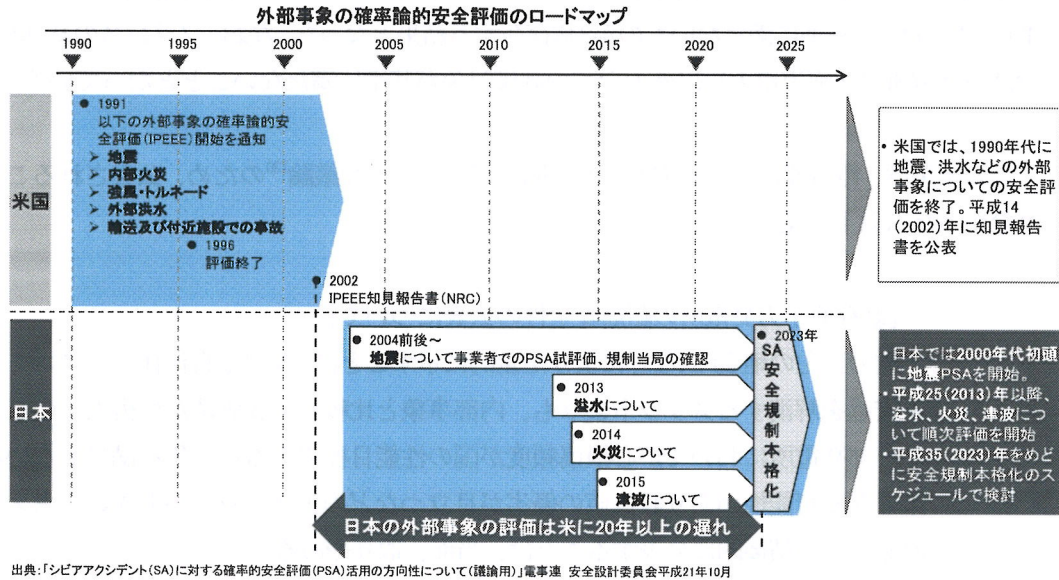
図 1. 3. 2-2 海外に対する外部事象検討の遅れ

海外に対する外部事象検討の遅れ

米国では平成14(2002)年に外部事象について評価を終了。それに対し日本の事業者では平成32(2020)年以降をめどにロードマップを検討しており、米国に20年以上の遅れとなる

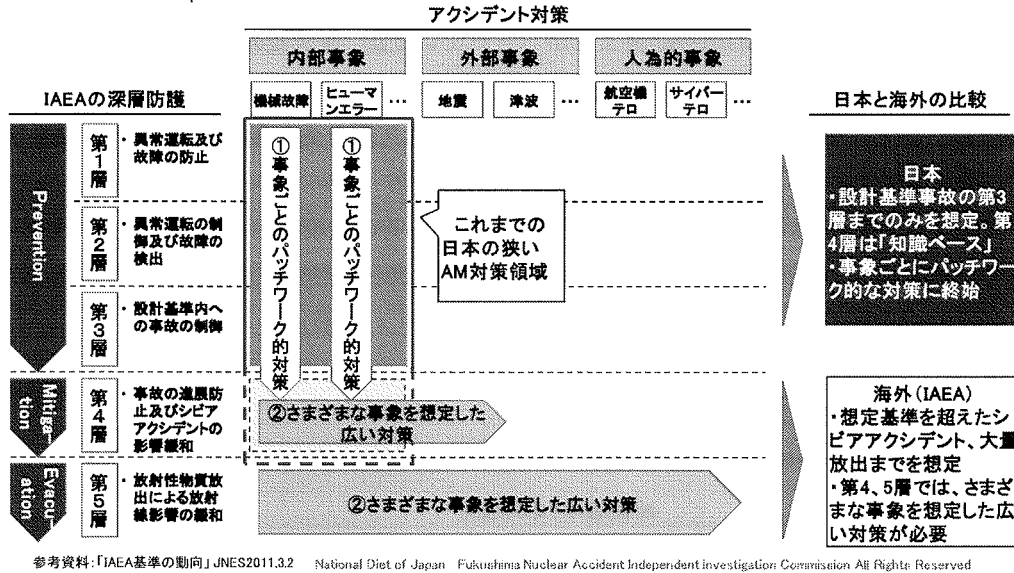
図 1.3.3-1 深層防護の考え方と日本の対応

深層防護の考え方と日本の対応

海外では広い事象を想定し深層防護の第5層まで検討しているのに対し、日本では設計基準内の内部事象のみの狭い領域に対し、事象ごとのパッチワーク的なAM対策を行ってきた

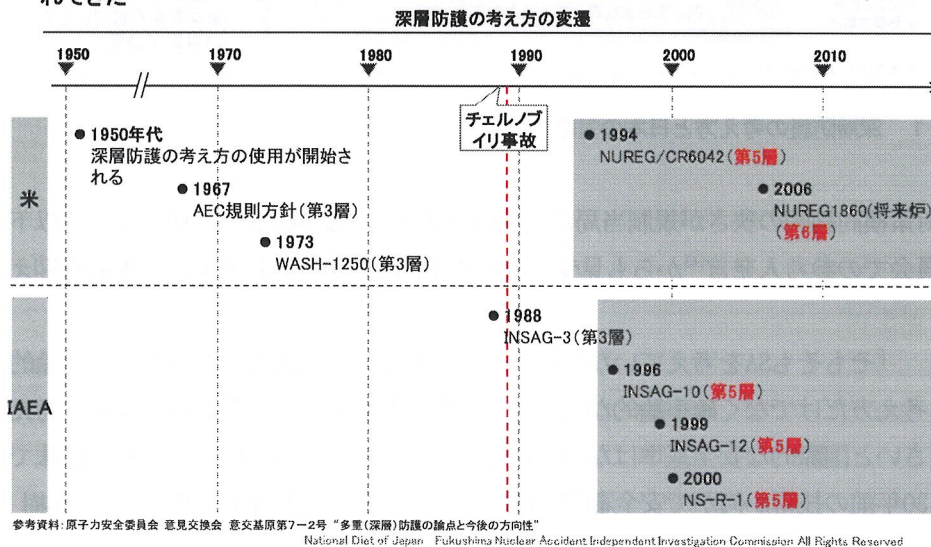
図 1.3.3-2 海外における深層防護の考え方の変遷

海外における深層防護の考え方の変遷

海外ではチェルノブイリ事故を契機に、1990年代半ばから深層防護の第5層の対策が示されてきた

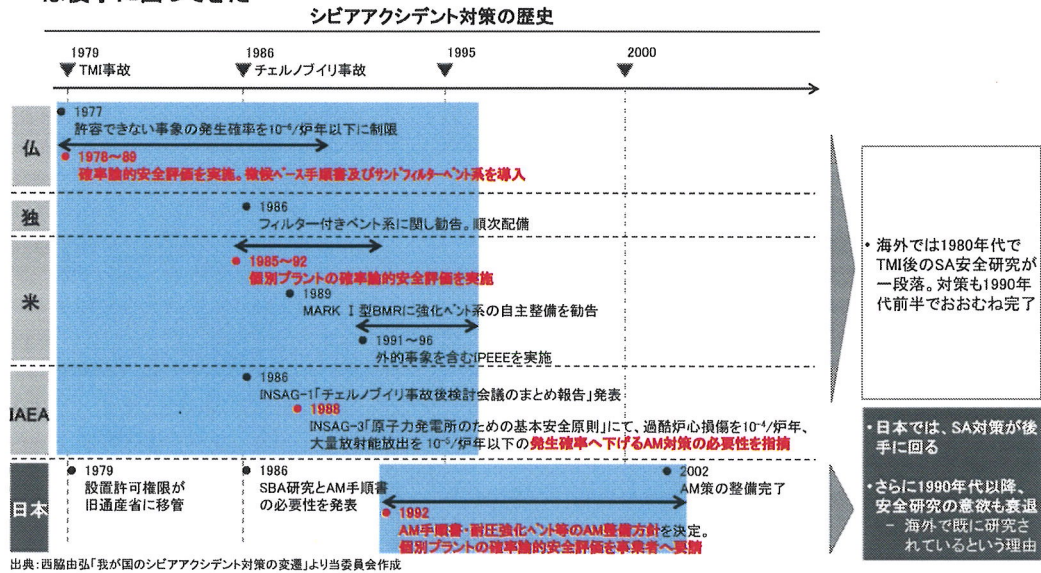
図 1.3.3-3 日本のシビアアクシデント対策の遅れ

日本におけるSA対策は、チェルノブイリ事故を受けた昭和61（1986）年の検討開始から平成14（2002）年の整備完了まで16年の期間を要し、1980年代から90年代前半で主なSA対策研究とAM策整備が完了していた欧米に対し、大きく遅れることとなった（「図1. 3. 3-3」参照）。

日本のシビアアクシデント対策の遅れ

海外では1980～90年代半ばにシビアアクシデント対策が講じられていく中、日本での対策は後手に回ってきた
