第2部 事故の進展と未解明問題の検証

2.1 事故の進展と総合的な検討

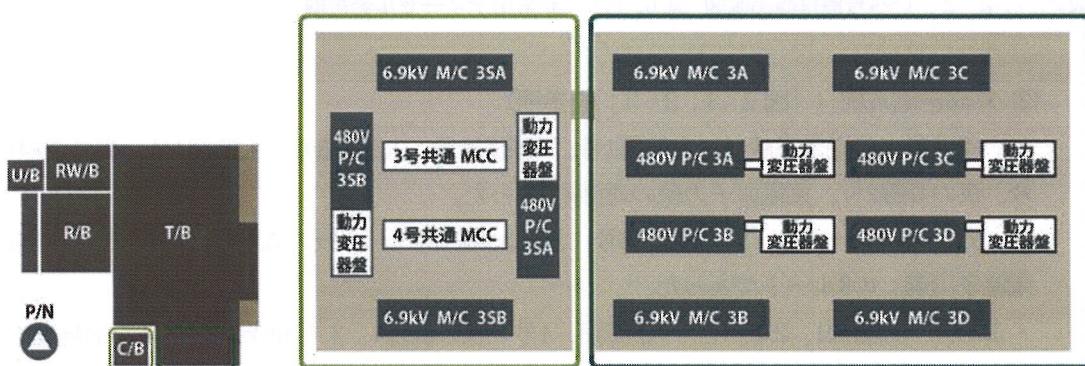
図2.1.2-1 3号機タービン建屋及びコントロール建屋地下1階平面図（一部）¹⁵

電源系統の多重性、多様性、独立性は機能しなかった。具体的には、所内電源系統は複数の機器・設備が同じ場所に設置されている場合が多く見られた。1号機では全ての常用金属閉鎖配電盤（M/C）と非常用M/C、常用パワーセンター（P/C）がタービン建屋1階に設置されていた。電源系統の上流と下流に位置する機器・設備は同一場所又は隣接場所に設置されていた。3号機では全ての常用M/Cと非常用M/C、常用P/C、非常用P/C、非常用ディーゼル発電機が隣接するタービン建屋とコントロール建屋の地下1階に位置していた。外部送電系統は7回線あったが送電鉄塔は3ルートで、しかも、東電新福島変電所又は東電新いわき開閉所、及び東北電力富岡変電所からの送電機能を失うだけで全号機が外部電源喪失となる状況であった。また本事故においては、通常の全交流電源喪失（SB0）では仮定していない直流電源も失われた。

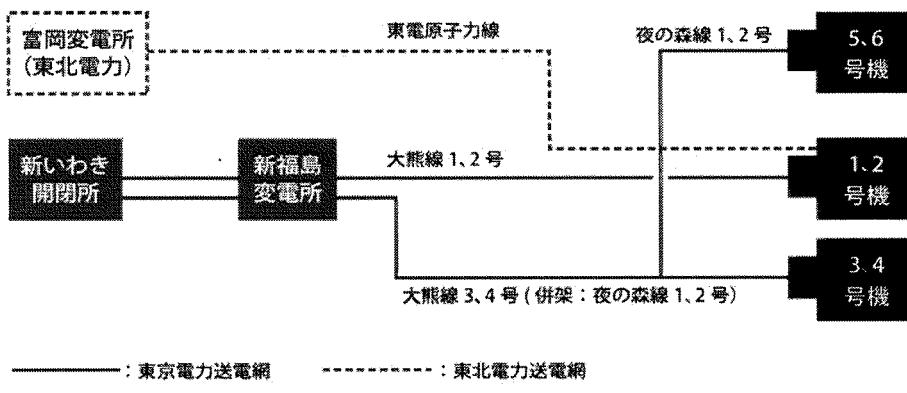
図2.1.2-3 福島第一原発への送電系統概略図¹⁷

- ・1~6号機への送電系統は、大熊線1号、大熊線2号、大熊線3号、大熊線4号、夜の森線1号、夜の森線2号、東電原子力線の7回線であった。
- ・一方、送電ルートは「大熊線1、2号」と「大熊線3、4号・夜の森線1、2号併架」、「東電原子力線」の3ルートであった。
- ・また、「大熊線1、2号」と「大熊線3、4号・夜の森線1、2号併架」は東電新福島変電所及び東電新しいわき開閉所を、「東電原子力線」は東北電力富岡変電所を経由する。
- ・さらに、「東電原子力線」は発災当時、ケーブル不具合により利用不能な状態だった。

そのため、今般の地震動により現実化した送電鉄塔の倒壊（5、6号機に接続する夜の森線1、2号）だけでなく、台風や竜巻、豪雪といった外部事象、意図的な破壊行為等の脅威に対しても脆弱性を有しており、3つの送電ルートがともに機能を失うか、新福島変電所又は新しいいわき開閉所、及び富岡変電所からの送電機能を失うだけで、1～6号機全てが外部電源喪失に陥る状況だった。

平成23（2011）年3月11日時点ではいまだ耐震脆弱性を有していた。そして、今般の地震動によって遮断器等の変電設備が損傷しており、外部電源喪失の一因となった。

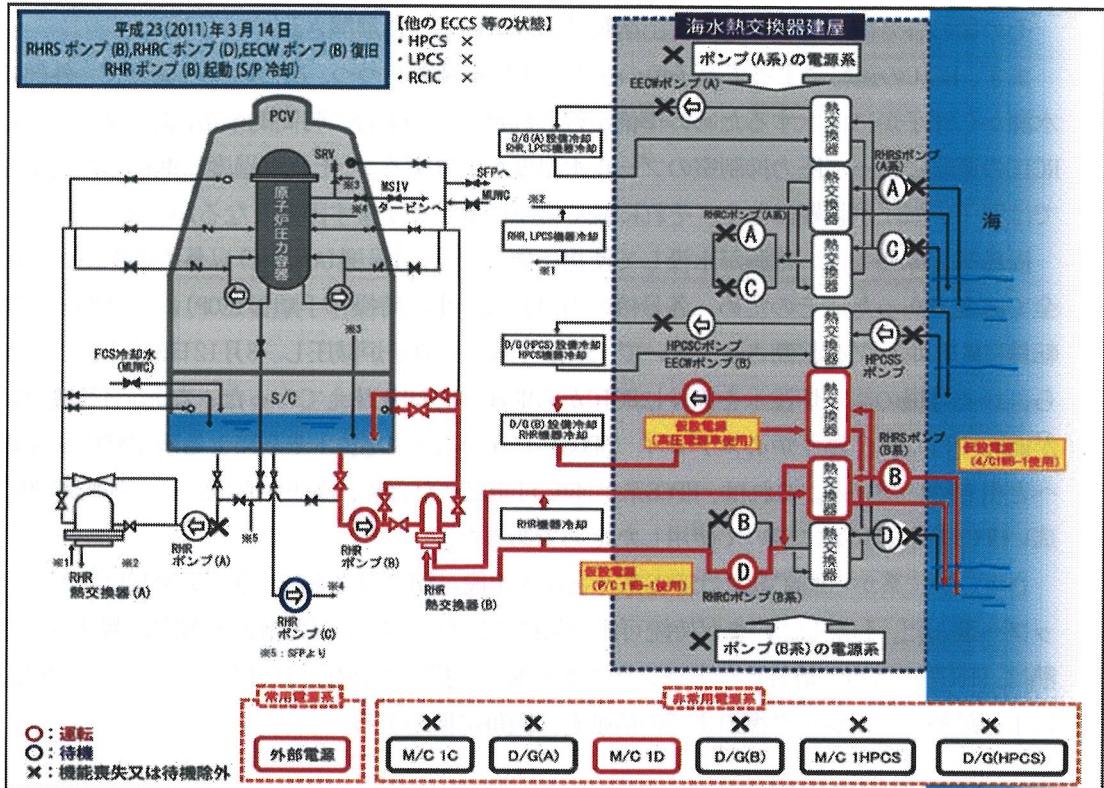
図2.1.5-1 福島第二原発1号機系統概略図（平成23〈2011〉年3月14日時点）⁶³

残るはEECWポンプ(B)であったが、これもモーターが被水して使用不能であったため、電源車を手配し変圧及びケーブル敷設を完了し、3月14日にEECWポンプ(B)を起動させた。

こうして、唯一被害を免れたRHRポンプ(B)に加え、RHRCポンプ(D)、RHRSポンプ(B)、EECWポンプ(B)の復旧作業が完了し、最小限の組み合わせによる1トレインを構成させ、ついに3月14日1時14分、MUWCによる原子炉冷却からRHR系による残留熱除去運転に切り替えを行った。
