2.2 いくつかの未解明問題の分析または検討

2.2.1 東北地方太平洋沖地震による福島第一原発の地震動

2.2.2 地震動に起因する重要機器の破損の可能性

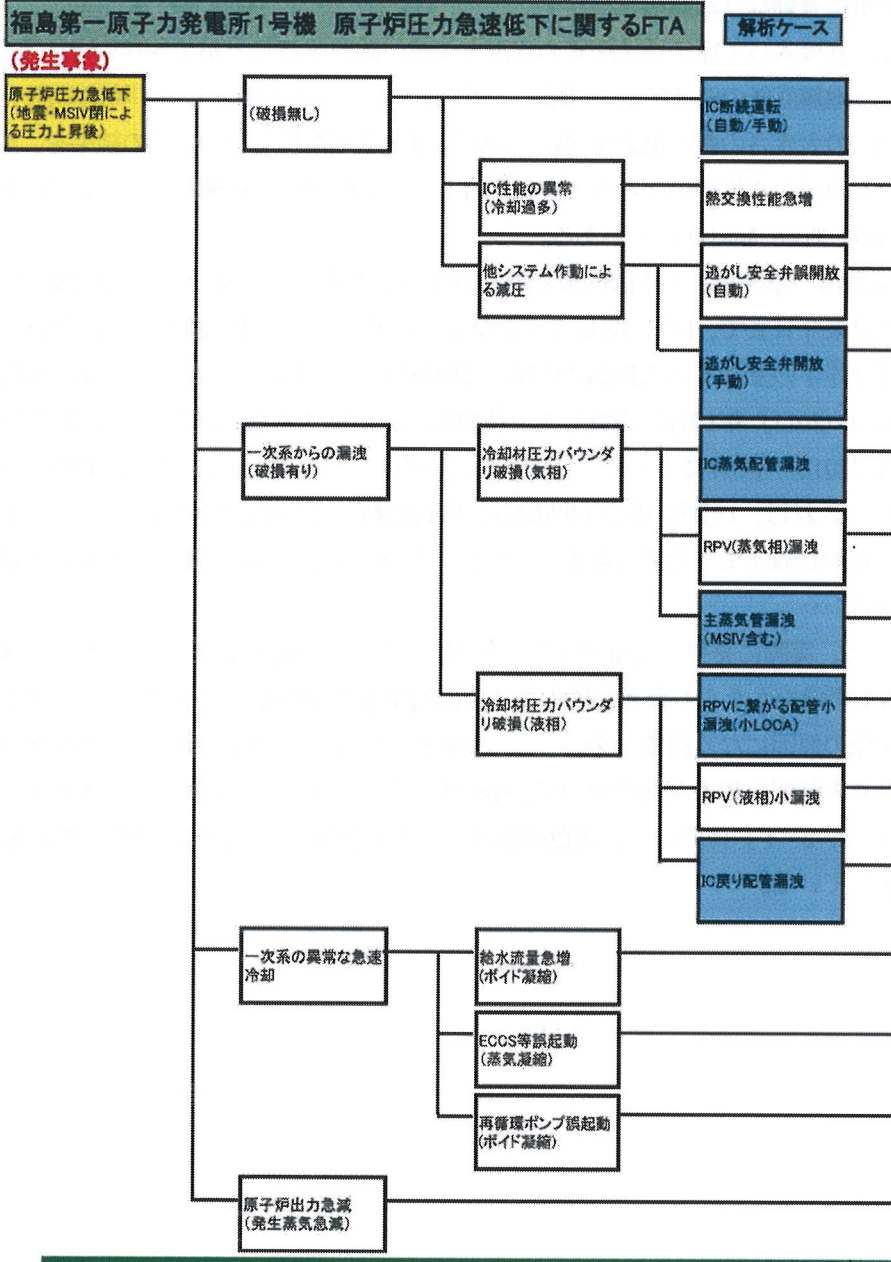
表 2. 2. 2-1 1号機原子炉急減圧に対するFTA

(原子炉圧力挙動)	(原子炉水位挙動)
原子炉一次系、及びICの設計情報に基づく各種機器の特性を用いて、原子炉圧力急減が模擬できる	原子炉一次系及びICの設計情報に基づく各種機器の特性を用いて、原子炉水位挙動が模擬できる
(地震による性能向上は考えにくい)	(地震によるIC性能向上は考えにくい)
原子炉圧力は逃し弁の開設定圧に達しておらず、開放しない。(但し過渡現象記録装置の記録無し)	原子炉圧力は逃し弁の開設定圧に達しておらず、開放しない。仮に逃し弁が開放すれば、これに伴い原子炉水位は鋸歯状の応答を示すはずであるが、実機データでは見られていない。
逃し弁開操作を想定して解析した結果、1弁あたり除熱容量がIC1基の容量よりも大きいため、圧力変化はIC作動の場合よりも大きい。また、圧力を一定範囲に保つため頻りに閉閉する必要がある。しかしながら、このような圧力挙動は実機データでは見られていない。	逃し弁開手動操作を想定した解析では、逃し弁開放に伴い原子炉水位は徐々に低下する。しかしながら、実機データではこの傾向は見られない。
気相部(IC蒸気配管)からの小漏洩を想定した解析では、ICでの熱交換量が減少するが、蒸気漏洩による除熱のため原子炉圧力の低下量は大きい。また、MSIV閉鎖後の圧力上昇は緩やかとなる。	気相部(IC蒸気配管)からの小漏洩を想定した解析では、RPVのインベントリ量は徐々に流出することになるので、原子炉水位は除所に低下する。(下記の主蒸気管漏洩とほぼ同じ影響)
RPV圧力への影響としては、漏洩蒸気と崩壊熱による発生蒸気のバランスで決まるので、下記の主蒸気管からの蒸気漏洩を想定した場合と同様の影響となる。	RPVインベントリへの影響としては、給水量(電源喪失以降は無し)と漏洩蒸気量で決まるので、下記の主蒸気管からの蒸気漏洩を想定した場合と同様の影響となる。
気相部(主蒸気管)からの漏洩を想定した解析では、原子炉圧力は漏洩開始後、漏洩が大きい場合はMSIV閉鎖時の圧力上昇は緩やかとなる。	気相部(主蒸気管)からの漏洩を想定した解析では、原子炉水位は漏洩開始後、継続的に低下していく。一方、実機挙動では、SRV開放まで水位低下は見られていない。

小漏洩(3cm ²)を想定した解析では、崩壊熱による蒸気発生が十分なため、初期には原子炉圧力は殆ど低下しない。このためIC(またはSRV)の作動が必要となる。したがって、圧力挙動のみから小漏洩の有無は推定できない。	小漏洩(3cm ²)を想定した解析では、原子炉水位は徐々に低下していく。また、0.3cm ² 漏洩の場合も、原子炉水位低下が見られる。しかしながら、実機データでは、SRV作動前は原子炉水位の低下は見られない。
RPV液相部からの小漏洩では、漏洩量と崩壊熱による蒸気発生によりRPV圧力へ影響するので、上記の配管小漏洩(小LOCA)と同じ。	RPV液相部からの小漏洩では、RPV冷却材インベントリへの影響としては上記と同じである。したがって、水位低下も同様となるものと考えられる。
IC戻り配管からの小漏洩は、IC流量が増加するため一時的に熱交換量が大きくなり除熱が促進されること、及び、RPVからの蒸気も放出することになるので、原子炉圧力は大きく低下する。(気相部漏洩に近い応答となる)	IC戻り配管からの小漏洩は、RPVからの蒸気を放出することになるので、インベントリの減少により原子炉水位は徐々に低下する。
外電喪失時点で給水ポンプは停止しており給水流量はゼロ。給水の急増は無い。給水増加によりボイド量が急激に減少したとは考えられない。	外電喪失時点で給水ポンプは停止しており給水流量はゼロ。給水の急増は無い。給水増加により、ボイド変化、RPVインベントリが急激に変化したとは考えられない。
ECCS等の炉内への注水はない。したがって、ECCS注水により圧力が変動したとは考えられない。	ECCS等の炉内への注水はない。(注水があれば原子炉水位の上昇として現れるはず)
再循環ポンプは停止しており、外電喪失時点で再循環ポンプ電源は無く、ポンプ起動は無い。	再循環ポンプは停止しており、外電喪失時点で再循環ポンプ電源は無く、ポンプ起動は無い。
原子炉出力(APRM)は既にゼロ(崩壊熱のみ)であり更なる出力低下は無い。(更に蒸気発生量が急減して圧力が低下したとはいえない)	原子炉出力(APRM)は既にゼロ(崩壊熱のみ)であり更なる出力低下は無い。(更に出力低下して、炉内ボイド量に変化(水位が変化)したとはいえない)

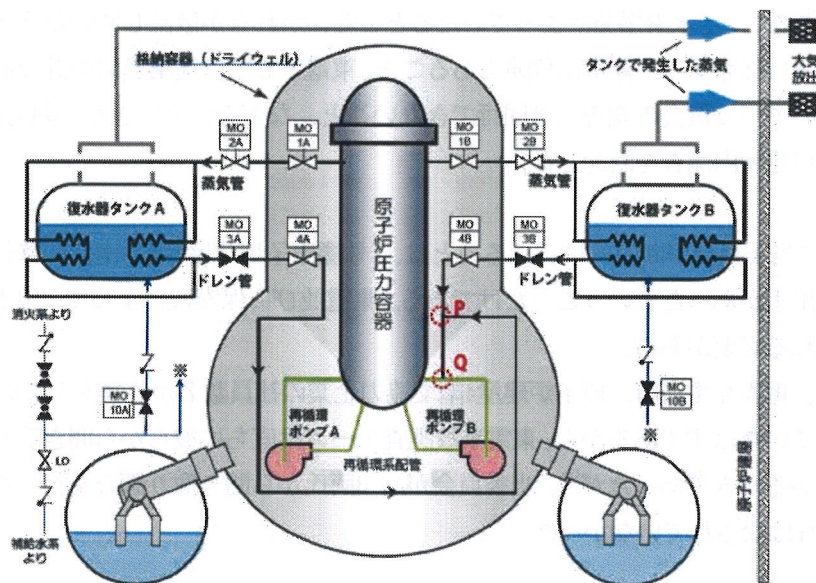
図2.2.4-1 1号機 ICの系統の概略

原発は、原子炉圧力容器の中で核燃料を使って水を沸騰させ、発生した大量の蒸気（圧力約6.8MPa、温度約285℃）を主蒸気管でタービン・発電機に送り、電気を生み出している。しかし、14時47分に主蒸気隔離弁（MSIV）が突然閉止したため、原子炉圧力容器の中で発生する大量の蒸気が行き場を失い、原子炉圧力（炉圧）が上昇し始めた。特に原子炉スクラム直後は核分裂生成物による崩壊熱が大きく、炉圧の上昇は速い。14時52分、炉圧の高まりを感知した非常用復水器（IC、図2.2.4-1）が自動起動した。

ただし、東電によれば、ICの自動起動はもとより、このようにICが作動したこと自体、昭和46年（1971年）の1号機営業運転開始以降、今回が初めてとされる。

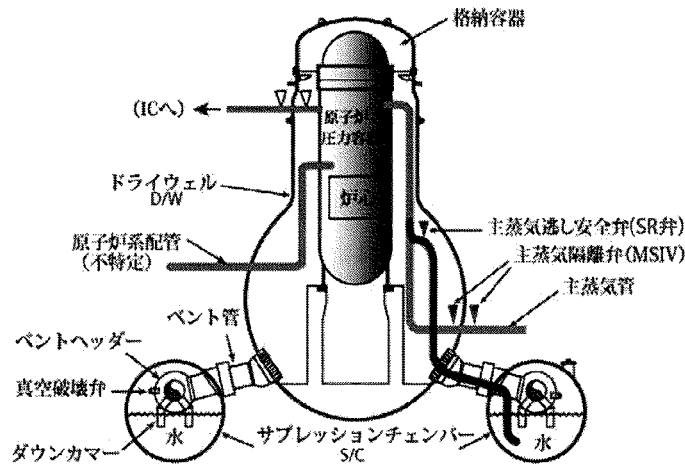
図2. 2. 4-3 主蒸気隔離弁 (MSIV) が閉じた瞬間の1号機の状態。この直後から核分裂生成物の崩壊熱で原子炉圧力が上昇し始める。図中、黒い三角形は弁が閉じていることを、白抜き三角形は弁が開いていることを意味する。

「図2.2.4-3」は、地震発生直後の14時47分に主蒸気隔離弁（MSIV）が閉じた瞬間の1号機の水、蒸気系統の概略を示している。

〈事故シナリオ1〉 冷却材喪失は、もっぱらSR弁の開閉動作を通して起きた、とするもの（「図2. 2. 4-4」参照）。東電並びに保安院は基本的にこの事故シナリオを想定している。MSIVが閉止したため核分裂生成物の崩壊熱によって原子炉圧力が高まった。しかし少なくともSBOに陥るまでの約50分間は、非常用復水器（IC）によって原子炉圧力は約7.13MPa以下に抑制されていた。SBO以降の数時間に関しては、原子炉圧力や原子炉水位などのデータがほとんど存在しないので、原子炉圧力が何によってコントロールされていたかを確定的に言うことはできないが、SBO以降の恐らくかなり早い時点から、原子炉圧力は主としてSR弁によって自動的にコントロールされ、しかしまさにそのために、以下のようにして急速な冷却材喪失が起きた。

まず、原子炉圧力が約7.7MPaまで上昇し、それによりSR弁が自動的に開き¹⁷⁴、原子炉圧力容器から大量の蒸気が一気に圧力抑制室（S/C）の水の中に入り、そこで水に凝縮した（「図2. 2. 4-4」参照）。その際大きな体積凝縮が起き、原子炉圧力が低下した。原子炉圧力が低下すればSR弁は自動的に閉じるが、SR弁が閉じると崩壊熱により原子炉圧力が再び7.7MPaまで上昇し、そのためSR弁が開き、原子炉圧力容器内の蒸気が大量にS/Cに向かい……と、同じことが繰り返される。そしてSR弁が開くたびに大量の冷却材が原子炉圧力容器からS/Cへ移行し、そのため原子炉水位は急速に低下し、最終的に燃料が損傷、溶融した。

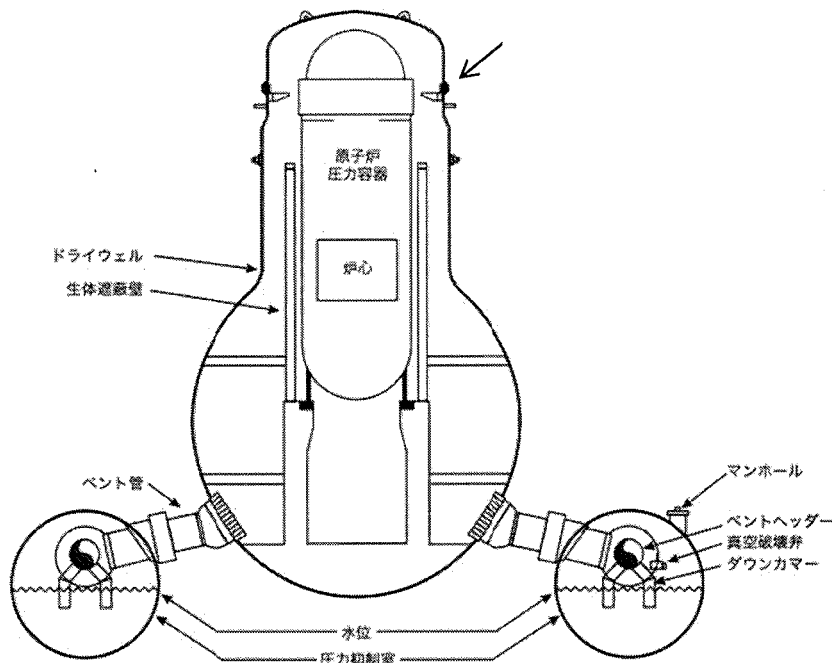
図2.2.5-1 MARK I型格納容器

平成19（2007）年の柏崎刈羽原発を襲った新潟県中越沖地震で、すべての号機で使用済み燃料貯蔵プールの水面が大きく揺れ、プールの冷却水が大量に溢れ出した¹⁸⁸。福島第一原発においても、使用済み燃料貯蔵プールと圧力抑制プールが、地震動で水面動揺したと推測される。平成15（2003）年に起きた十勝沖地震では、震源から150km以上離れた石油タンクが、スロッシングで損傷し火災が発生した。機械構造物、特に配管などは固有周期が約0.1秒程度であるが、大型タンクのスロッシングは5秒から10秒に達する。MARK I型格納容器のスロッシングは約4～5秒程度と推測される¹⁸⁹。特に、長周期成分の多い地震動がくると、圧力抑制室の水面が動揺し、ダウンカマーの先端が水面から外に出てしまう可能性がある。出た瞬間に水蒸気は圧力抑制室の気相部に吐き出され、圧力抑制機能が働かず、設計条件内でも格納容器が過圧してしまう可能性がある¹⁹⁰。圧力抑制プールのスロッシングは、MARK II型並びにABWRのRCCVでも起こり得るが、ダウンカマーの露出する可能性は、MARK I型が最も高い。特に、長周期の動揺が長時間続く場合には十分な検討を要する。
