最 終 報 告

(資料編)

平成24年7月23日

東京電力福島原子力発電所における事故調査・検証委員会

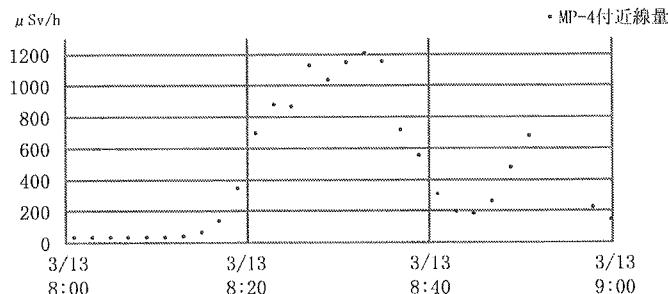
図表8 モニタリングポスト4付近の放射線量の挙動（3/13 8:00～3/13 9:00）

- ① モニタリングポスト 4 番付近での放射線量測定の結果、平成 23 年 3 月 13 日 8 時 1 分頃に $34.9 \mu \text{Sv/h}$ であったのに対し、その後急激に上昇していく、同日 8 時 17 分頃に $135.5 \mu \text{Sv/h}$ 、同日 8 時 21 分頃に $698.2 \mu \text{Sv/h}$ 、同日 8 時 27 分頃に $1,124.3 \mu \text{Sv/h}$ 、同日 8 時 33 分頃に $1,204.2 \mu \text{Sv/h}$ を示し、その後下降線をたどり、同日 8 時 45 分頃にいったん 186.2

μ Sv/h を示し、再び上昇傾向に転じている（図表 8 参照）

④ したがって、平成 23 年 3 月 13 日 8 時 1 分頃以降にモニタリングポスト 4 番付近で放射線量が上昇した要因は、1 号機及び 3 号機の双方又はいずれかの炉心損傷の過程で放出された放射性物質が、圧力容器及び格納容器又はその周辺部から漏えいしたことによるものと考えられる。

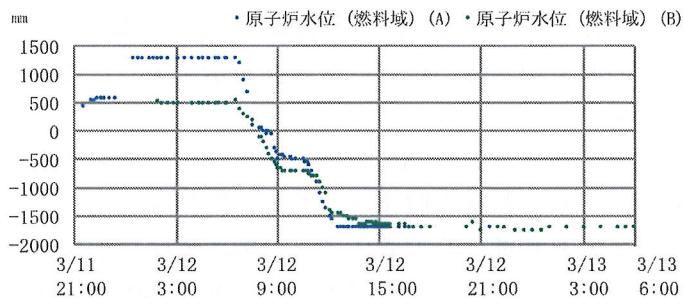
図表12 1号機原子炉水位の挙動 (3/11 21:00～3/13 6:00)

しかし、この間、1号機については、ICがほとんど機能していなかった上、同日4時頃までは少なくとも代替注水が全くなされず、その後も間欠的に代替注水がなされたにすぎないことが明らかであるから、原子炉水位が上昇し、又は同じレベルを維持することは物理的に考え難い。

- ④ 以上からすれば、1 号機については、プラント関連パラメータに記録された原子炉水位計が示す数値自体、信用性に欠けるといえる。

むしろ、ある時間帯において全く注水を実施していないにもかかわらず、原子炉水位計がほぼ不变の数値を示していたということは、原子炉水位が BAF を下回っていた可能性を示唆するものとして重要である。このように考えれば、少なくとも平成 23 年 3 月 11 日 22 時 20 分頃以降、原子炉水位が TAF+590mm を示して約 1 時間変化を示さず、その後同月 12 日零時 30 分頃に TAF+1,300mm を示して約 6 時間変化を示さなかつたことも、その頃の 1 号機 R/B 内の放射線量が異常上昇したことや、同月 11 日 23 時 50 分頃に D/W 圧力が異常上昇していたこと、同月 12 日 2 時 45 分頃までに圧力容器が破損していた可能性が高いことと整合的に理解できる。

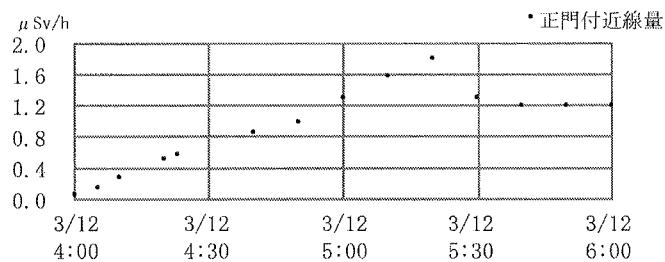
図表 14 正門付近の放射線量の挙動（3/12 4:00～3/12 6:00）

③ 正門モニタリングポスト付近における放射線量測定の結果、その測定値が、平成 23 年 3 月 12 日 4 時頃に $0.069 \mu \text{Sv/h}$ であったのに対し、同日 4 時 20 分頃に $0.525 \mu \text{Sv/h}$ 、同日 4 時 40 分頃に $0.866 \mu \text{Sv/h}$ と上昇傾向を示し、同日 4 時 50 分頃には $1.002 \mu \text{Sv/h}$ 、同日 5 時頃に $1.307 \mu \text{Sv/h}$ 、同日 5 時 10 分頃に $1.590 \mu \text{Sv/h}$ と更に上昇した（図表 14 参照）。

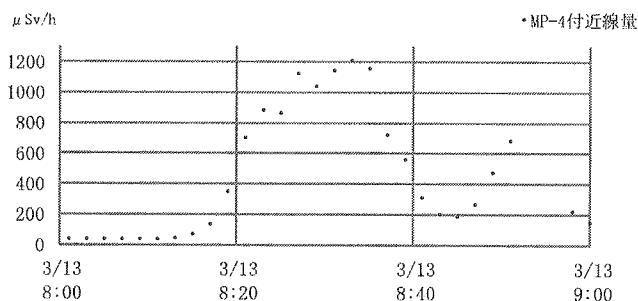
図表15 モニタリングポスト4付近の放射線量の挙動（3/13 8:00～3/13 9:00）

モニタリングポスト 4 番付近での放射線量測定の結果、平成 23 年 3 月 13 日 8 時 1 分頃に $34.9 \mu \text{Sv/h}$ であったのに対し、その後急激に上昇していく、同日 8 時 17 分頃に $135.5 \mu \text{Sv/h}$ 、同日 8 時 21 分頃に $698.2 \mu \text{Sv/h}$ 、同日 8 時 27 分頃に $1,124.3 \mu \text{Sv/h}$ 、同日 8 時 33 分頃に $1,204.2 \mu \text{Sv/h}$ を示した。その後、同所における放射線量は下降線をたどったものの、同日 8 時 45 分頃にいったん $186.2 \mu \text{Sv/h}$ を示してから、再び上昇傾向に転じている（図表 15 参照）。

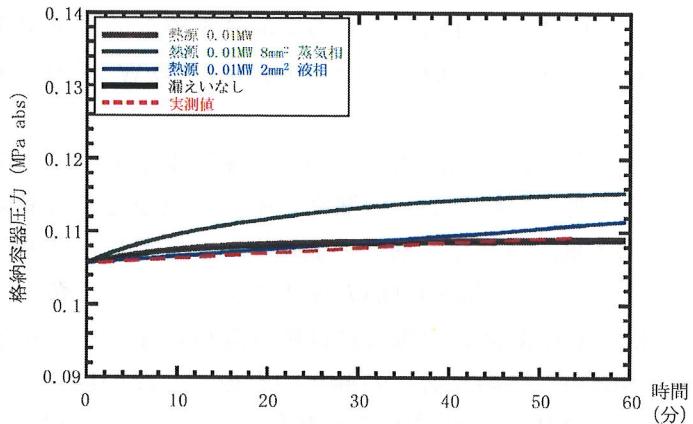
図表22 ドライウェルクーラ停止を模擬した場合の格納容器圧力の変化

値は、実測の D/W 壓力の変化と比較的よく近似していた（図表 22 参照）。

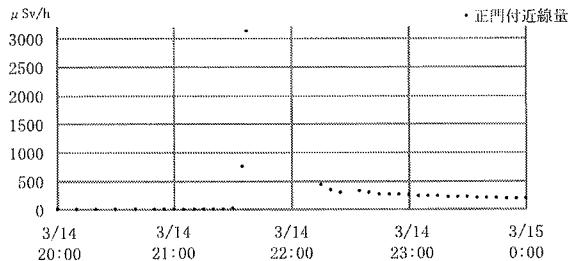
図表27 正門付近の放射線量の挙動 (3/14 20:00～3/15 0:00)

- ② 前記第 2,2(3)b(c) 記載のとおり、かかる放射線量上昇は、1 号機及び 3 号機の R/B 爆発や各号機の格納容器ベントによる影響とは考え難く、1~3 号機のいずれか又はすべての炉心損傷過程で放出された放射性物質が大気中に放出されたことによるものと考えられる。

この時点で測定された放射性物質が 1~3 号機のいずれに由来するのか特定することはできないものの、平成 23 年 3 月 14 日 21 時 18 分頃までに、2 号機の圧力容器又はその周辺部に、その閉じ込め機能を大きく損なうような損傷が生じ、希ガスその他の放射性物質が圧力容器外に漏えいし、さらに、この放射性物質が格納容器又はその周辺部から漏えいして、例えば 1 号機 R/B 爆発の影響によって開放されたと考えられるブローアウトパネルの開放

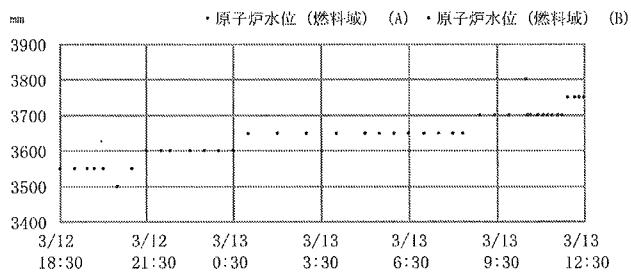
図表33 2号機原子炉水位の挙動 (3/12 18:30~3/13 12:30)

分から同月 13 日 12 時にかけての頃、原子炉水位は、TAF+3,500~3,800mm の間を推移する挙動を示していた（図表 33 参照）。

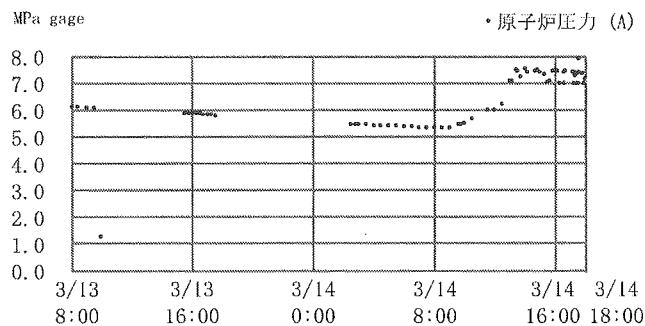
図表34 2号機原子炉圧力の挙動 (3/13 8:00~3/14 18:00)

2号機のプラント関連パラメータ^{*184}によれば、原子炉圧力（A系）は、平成23年3月13日9時55分頃、1.283MPa gageまで急激に落ち込んだ後、ダウンスケールし、その後、同日15時30分頃に5.850MPa gageを示すまでの間、全く計測不能となっている。さらに、同プラント関連パラメータによれば、その後、原子炉圧力は徐々に上昇傾向にあり、同月14日13時頃以降、7MPa gageを超え、例えば、同日17時14分頃に7.403MPa gageを示した後、同日17時16分頃に6.975MPa gageを示し、同日17時28分頃に7.358MPa gageを示した後、同日17時30分頃に6.970MPa gageを示し、同日17時33分頃に7.880MPa gageを示した後、同日17時35分頃に6.975MPa gageを示している（図表34参照）。

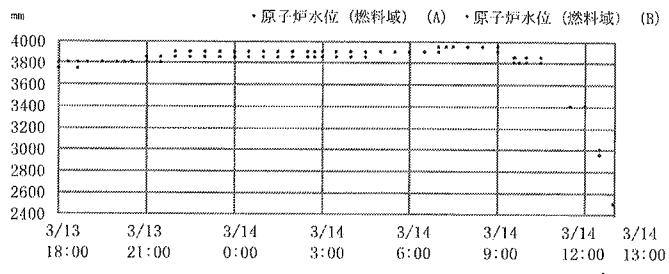
図表36 2号機原子炉水位の挙動 (3/13 18:00～3/14 13:00)

圧力容器及び基準面器を接続する配管入口を超えていた可能性がある^{*192}（図表 36 参照）。

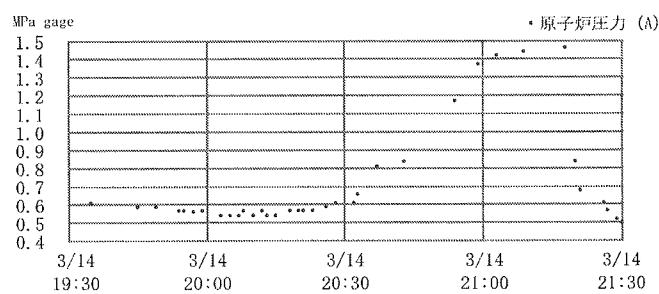
図表37 2号機原子炉圧力の挙動（3/14 19:30～3/14 21:30）

さらに、実際には、RCIC停止後の代替注水は、同日19時57分頃以降になってようやくなされたと認められるところ、2号機のプラント関連パラメータ^{*194}によれば、原子炉圧力が同日20時37分頃には0.810MPa gageを示し、その後も上昇傾向にある（図表37参照）。

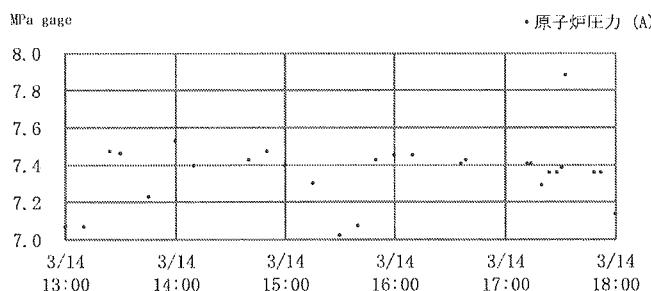
図表 40 2号機原子炉圧力の挙動（3/14 13:00～3/14 18:00）

② まず、遅くとも平成 23 年 3 月 14 日 12 時 30 分頃には RCIC の冷却注水機能がほぼ喪失し、それ以降、2 号機のプラント関連パラメータ^{*217} によれば、原子炉圧力は、同日 13 時 24 分頃には 7.470MPa gage まで上昇し、その後、同日 18 時頃までの間、おおむね 7.0~7.5MPa gage 前後で昇降が繰り返されている（図表 40 参照）。

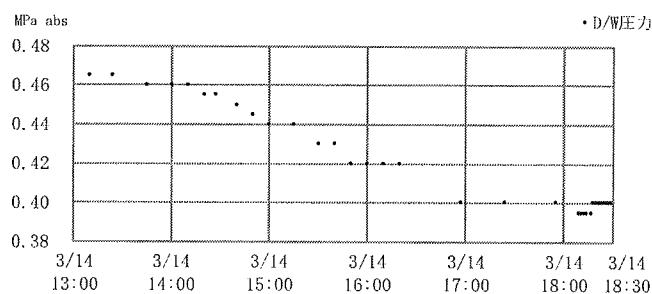
図表41 2号機D/W圧力の挙動（3/14 13:00～3/14 18:30）

しかし、2号機のプラント関連パラメータ^{*220}によれば、継続的に計測されていたD/W圧力^{*221}は、平成23年3月14日12時30分頃には0.465MPa absを示していたのに、同日13時45分頃に0.460MPa abs、同日17時55分頃に0.400MPa abs、同日18時10分頃に0.395MPa absと、明らかに低下傾向を示していた（図表41参照）。

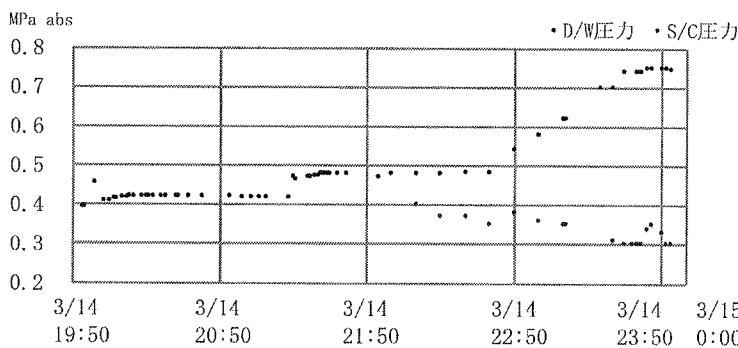
図表43 2号機D/W圧力等の挙動（3/14 19:50～3/15 0:00）

① 2 号機のプラント関連パラメータ^{*226}によれば、D/W 圧力は、平成 23 年 3 月 14 日 19 時 59 分頃に 0.455MPa abs を示した後、同日 20 時 3 分頃に 0.410MPa abs まで低下した（図表 43 参照）。

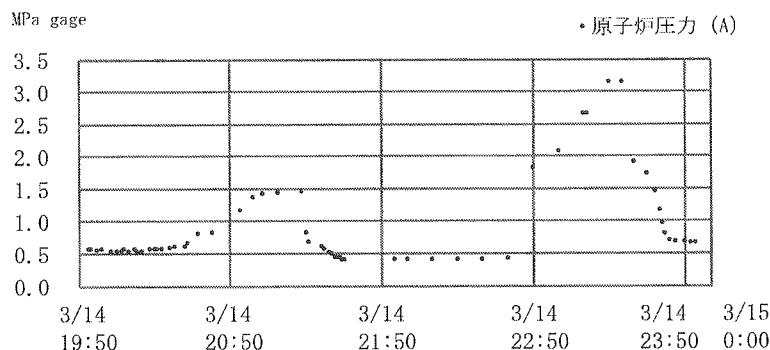
図表44 2号機原子炉圧力の挙動 (3/14 19:50～3/15 0:00)

てほぼ等圧となった。その後、同日 22 時 50 分頃、原子炉圧力は、D/W 圧力と比較して飛躍的な上昇傾向を示し、同日 23 時 20 分頃から同日 23 時 25 分頃までの間に 3.150MPa gage を示した後急激に低下し、同日 23 時 54 分頃には 0.653MPa gage を示した(前掲図表 43 及び図表 44 参照)。

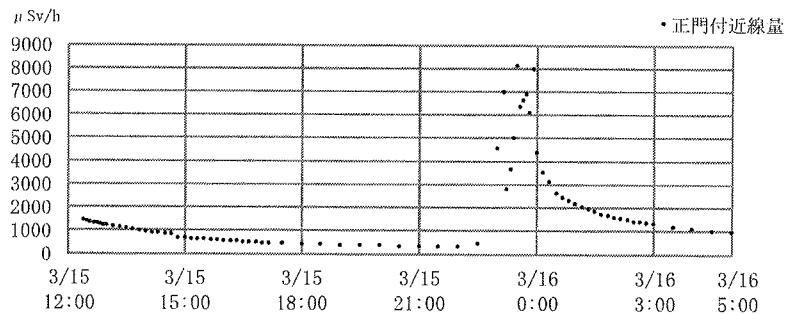
図表51 正門付近の放射線量の挙動（3/15 12:00～3/16 5:00）

- ① 正門付近の放射線量測定結果によれば、平成 23 年 3 月 15 日 13 時から同日 15 時 25 分にかけての頃、 $1,000 \mu \text{Sv/h}$ 超から $500 \mu \text{Sv/h}$ 前後に減少し、その後数百 $\mu \text{Sv/h}$ を推移し、同日 23 時頃に $4,548.0 \mu \text{Sv/h}$ 、同日 23 時 10 分頃に $6,960.0 \mu \text{Sv/h}$ 、同日 23 時 30 分頃に $8,080.0 \mu \text{Sv/h}$ と急上昇し、同月 16 日 4 時頃まで $1,000 \mu \text{Sv/h}$ を超える高い放射線量を示していた（図表 51 参照）。

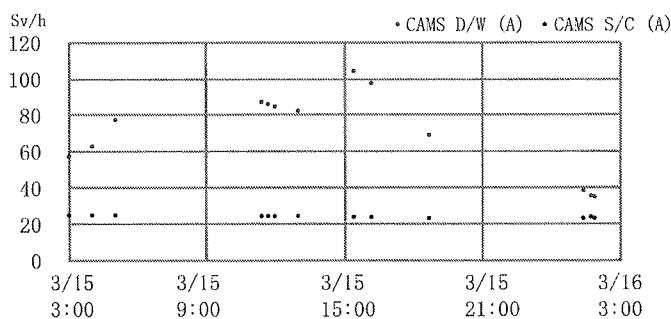
図表 52 1号機 CAMS の挙動（3/15 3:00～3/16 3:00）

そして、1 号機については、同月 15 日頃までには、炉心損傷が相当程度進行し、既に多くの放射性物質が大気中に放出されたと考えられるものの、1 号機のプラント関連パラメータ上の CAMS 測定結果^{*248}によれば、同日 13 時頃に D/W(A) が 81.9Sv/h、S/C(A) が 24.1Sv/h、同日 15 時 25 分頃に D/W(A) が 104Sv/h、S/C(A) が 23.7Sv/h を示し、特に D/W 側のガンマ線量率の上昇が顕著である。その後、同日 18 時 43 分頃に D/W(A) が 68.9Sv/h、S/C(A) が 23.3Sv/h、同月 16 日 1 時 24 分頃に D/W(A) が 38.4Sv/h、S/C(A) が 23.1Sv/h を示し、D/W 側も減少傾向にある（図表 52 参照）。

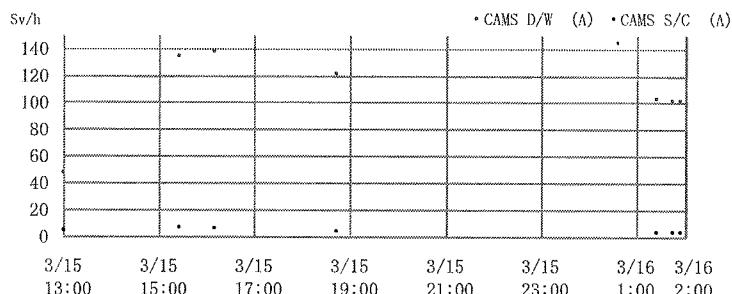
図表53 2号機CAMSの挙動（3/15 13:00～3/16 2:00）

現に、2 号機のプラント関連パラメータ上の CAMS 測定結果^{*249}によれば、平成 23 年 3 月 15 日 13 時頃に D/W(A) が 47.7Sv/h、S/C(A) が 4.62Sv/h を示していたが、同日 15 時 25 分頃に D/W(A) が 135Sv/h、S/C(A) が 6.92Sv/h と急激に上昇し、その後も、同日 16 時 10 分頃に D/W(A) が 138Sv/h、S/C(A) が 6.49Sv/h とガンマ線量率が上昇する値を示している。さらに、同日 18 時 43 分頃に D/W(A) が 122Sv/h、S/C(A) が 4.40Sv/h を示した後、6 時間 30 分以上計測されなかつたが、計測を再開した同月 16 日 1 時 24 分頃に D/W(A) が 103Sv/h、S/C(A) が 3.68Sv/h、同日 1 時 44 分頃に D/W(A) が 102Sv/h、S/C(A) が 3.66Sv/h、同日 1 時 54 分頃に D/W(A) が 102Sv/h、S/C(A) が 3.65Sv/h と、ほぼ横ばい傾向にあるものの、D/W 側及び S/C 側を合計すると、1 号機との比較において、より高いガンマ線量率を示していた（図表 53 参照）。

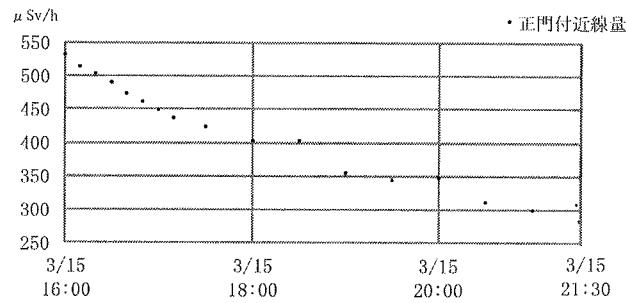
図表54 正門付近の放射線量の挙動 (3/15 16:00～3/15 21:30)

れない（図表 54 参照）。

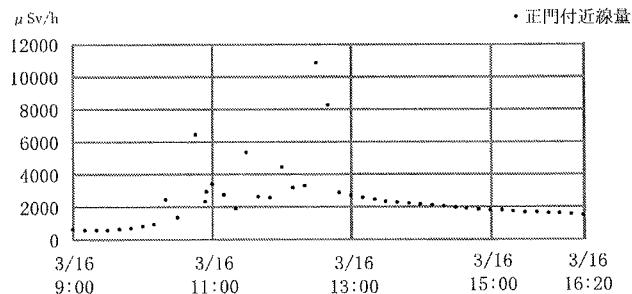
図表55 正門付近の放射線量の挙動 (3/16 9:00～3/16 16:20)

① 正門付近において放射線量を測定した結果、平成 23 年 3 月 16 日 9 時 30 分頃に $582.3 \mu \text{Sv/h}$ を示していたのに、同日 10 時 20 分頃に $2,399.0 \mu \text{Sv/h}$ 、同日 10 時 45 分頃に $6,400.0 \mu \text{Sv/h}$ 、同日 12 時 30 分頃には $10,850.0 \mu \text{Sv/h}$ 、同日 12 時 40 分頃に $8234.0 \mu \text{Sv/h}$ などと、同日 16 時 20 分頃まで $1,000 \mu \text{Sv/h}$ をはるかに超える高い数値を示している（図

表 55 参照)。

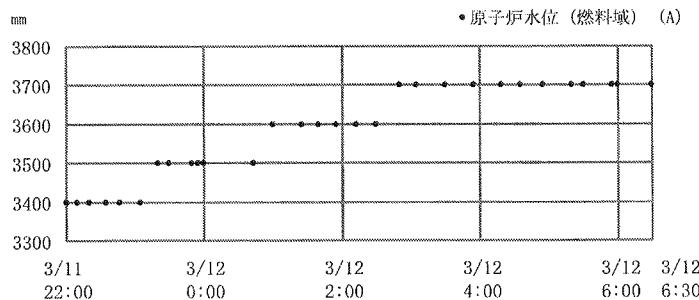
図表58 2号機原子炉水位の挙動（3/11 22:00～3/12 6:30）

2号機のプラント関連パラメータ^{*282}によれば、平成23年3月11日22時頃に監視可能となった原子炉水位計（燃料域A系）は、それ以降、同月12日6時30分頃までの間、原子炉水位はTAF+3,400~3,700mmを推移しており、密度補正をも考慮に入れれば、この頃、原子炉水位はTAF+3,700mmを超えていた可能性が高い（図表58参照）。

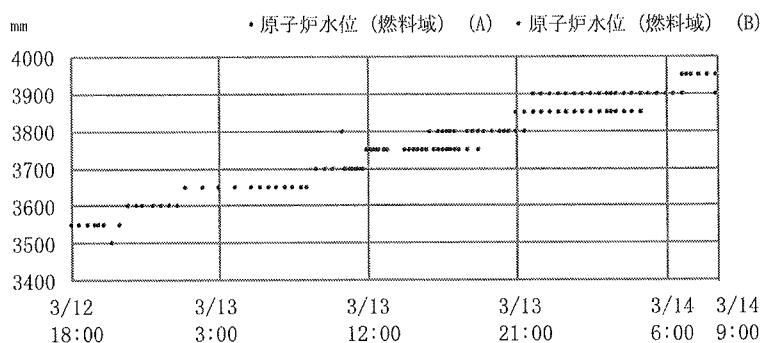
図表 61 2号機原子炉水位の挙動（3/12 18:00～3/14 9:00）

2 号機のプラント関連パラメータ^{*287}によれば、原子炉水位（燃料域 A 系）は、平成 23 年 3 月 12 日 18 時 30 分頃に TAF+3,500mm を示した後、同日 21 時 30 分頃に TAF+3,600mm、同月 13 日 1 時頃に TAF+3,650mm、同日 8 時 55 分頃に TAF+3,700mm、同日 11 時 55 分頃に TAF+3,750mm、同日 18 時 20 分頃に TAF+3,800mm、同日 22 時頃に TAF+3,850mm、同月 14 日 5 時頃に TAF+3,900mm、同日 7 時 15 分頃に TAF+3,950mm をそれぞれ示し、また、同月 13 日 9 時 25 分頃から計測を開始した燃料域 B 系においても、燃料域 A 系が示す数値に近似する原子炉水位を示していた。（図表 61 参照）。

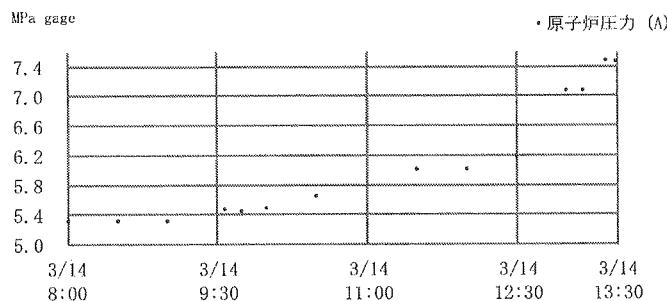
図表 63 2 号機原子炉圧力の挙動（3/14 8:00～3/14 13:30）

② 2 号機のプラント関連パラメータ^{*289}によれば、原子炉圧力は、平成 23 年 3 月 14 日 9 時頃に 5.310MPa gage を示して以降、上昇傾向に転じ、これに伴って、原子炉圧力と RCIC ポンプ吐出圧力がきっ抗するようになって RCIC による注水量が減少していったと考えられる。さらに、原子炉圧力は、同日 12 時 30 分頃に 6.188MPa gage、同日 13 時頃に 7.065MPa gage を示している（図表 63 参照）。

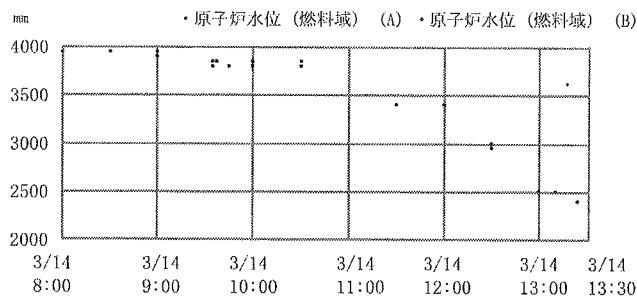
図表64 2号機原子炉水位の挙動（3/14 8:00～3/14 13:30）

現に、2 号機のプラント関連パラメータ^{*290}によれば、原子炉水位（燃料域 A 系）は、同日 9 時頃に TAF+3,900mm を示して以降、同日 12 時 30 分頃には TAF+2,950mm、同日 13 時頃には TAF+2,500mm と、明らかな低下傾向を示している（図表 64 参照）。
