1号機及び3号機の水素ガス爆発映像

1号機R/B5階の損傷状況

R/B内における主な水素発生原因

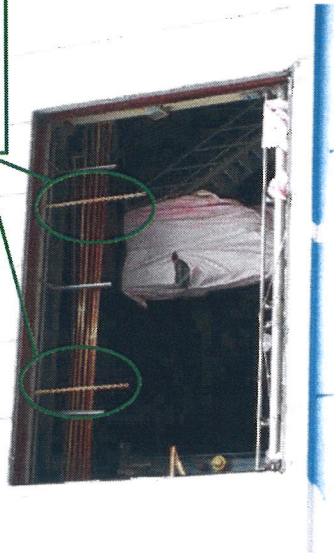
【ブローアウトパネル開口部】

チェーンが断絶
